Mémoire présenté en vue de l'obtention  
Du diplôme de Magister.

Spécialité ou option : Techniques de réhabilitation du vieux bâti.

**La réhabilitation des immeubles du style européen en Algérie. Cas de l'immeuble 12 Messaoud Ben Gharsalah. Quartier napolitain, Skikda.**

À cet effet, nous avons effectué une analyse du quartier Napolitain et de l'immeuble 12 rue salleh ben gharsallah, un diagnostic d'état des lieux afin d'évaluer les dégradations ainsi que les pathologies que présente ce cadre bâti.

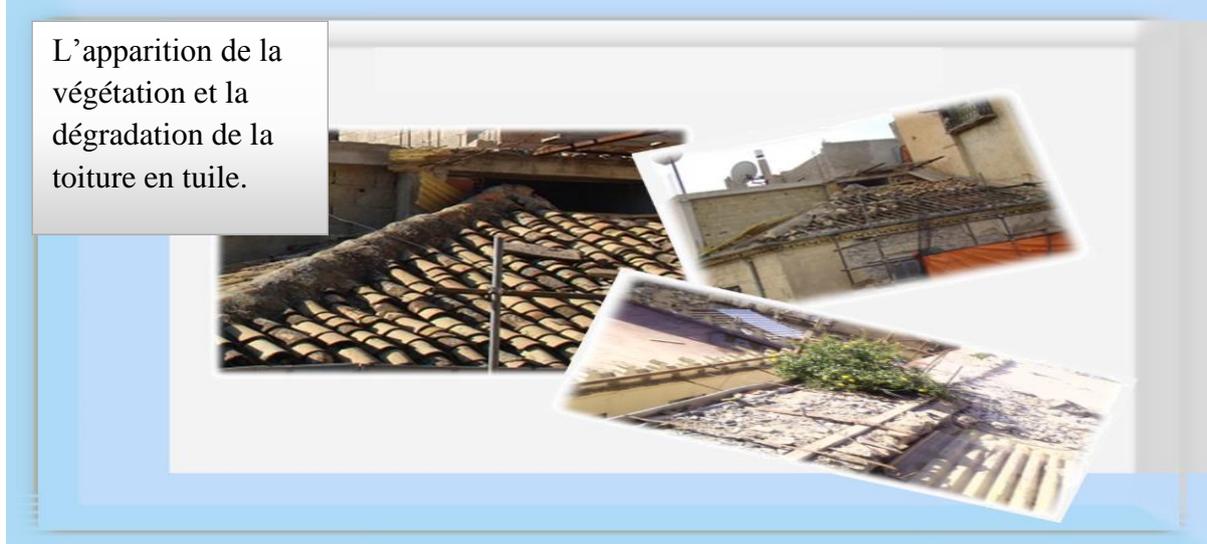
Figure n° 26 : Le désordre de la toiture restante de l'immeuble N°54, avant la Réhabilitation.

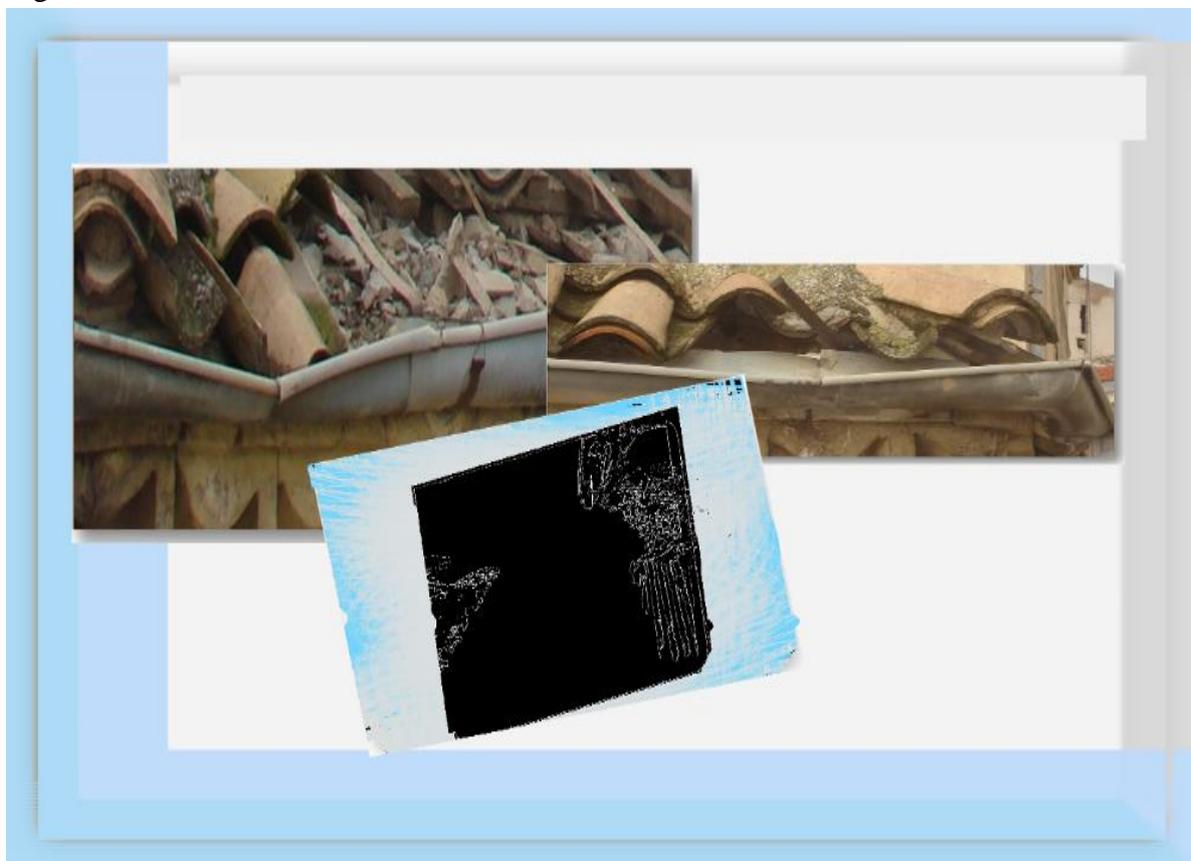
Figure n° 27 : Le désordre des Gouttières de l'immeuble N° 54, avant la réhabilitation.

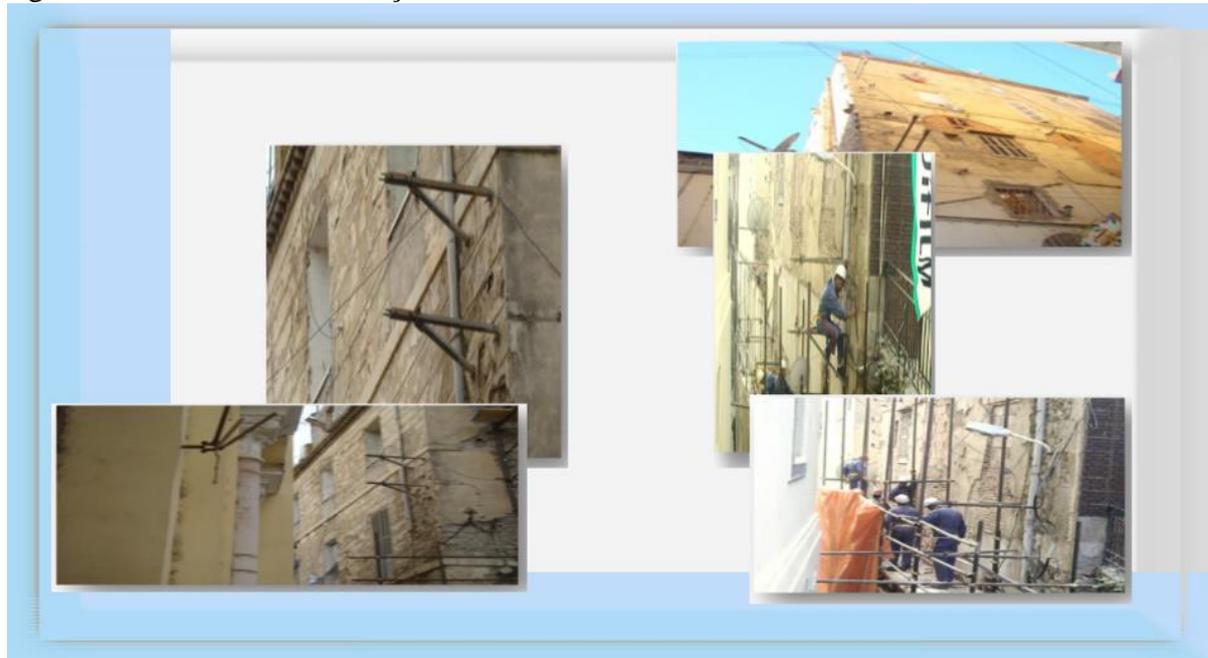
Figure n° 28 : Désordre des façades de l'immeuble N° 54, avant la réhabilitation.

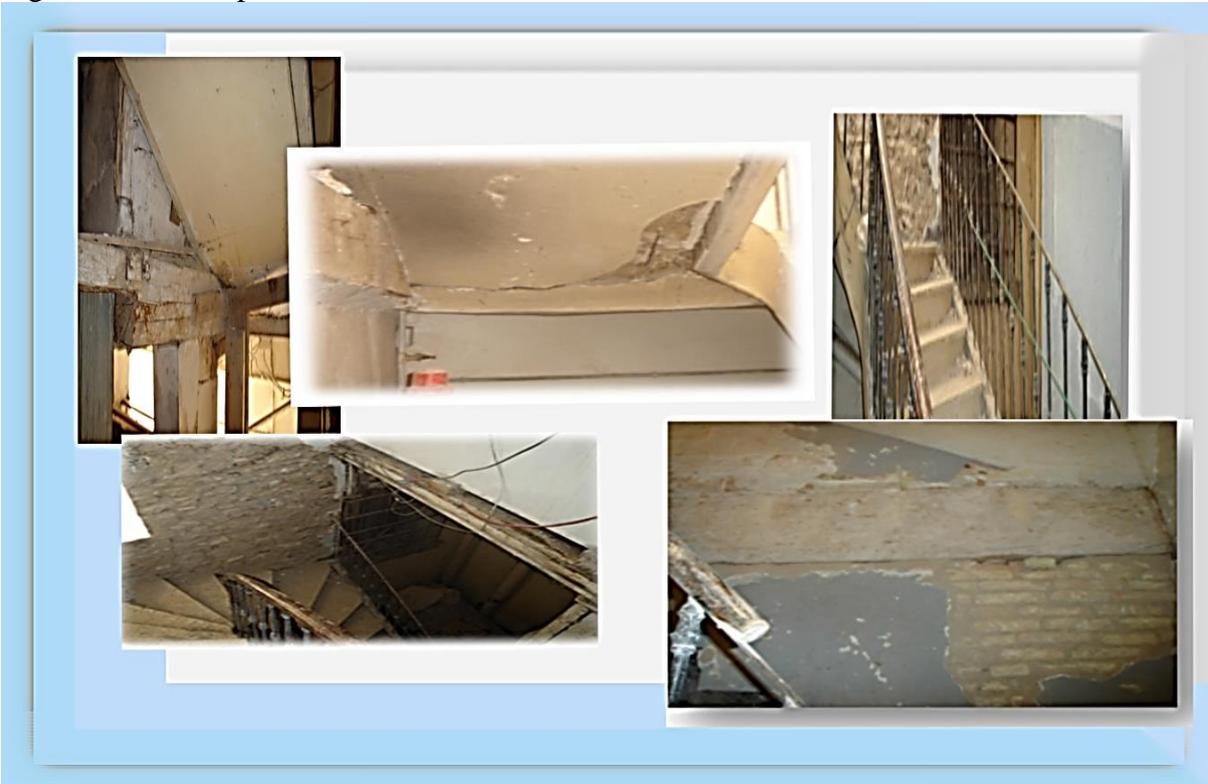
Figure n°29 : L'inspection de désordre des escaliers de l'immeuble N° 54, avant la réhabilitation.

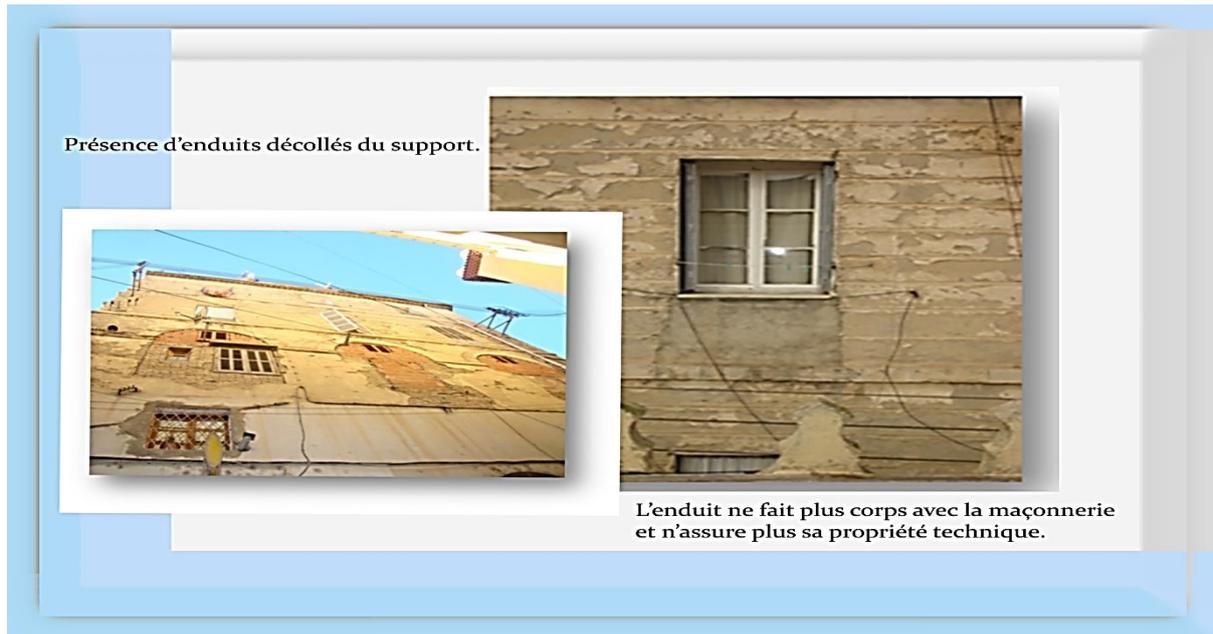
Figure n°34 : L'état des lieux de la maçonnerie et le niveau de dégradation des enduits sur les façades de l'immeuble N° 54.

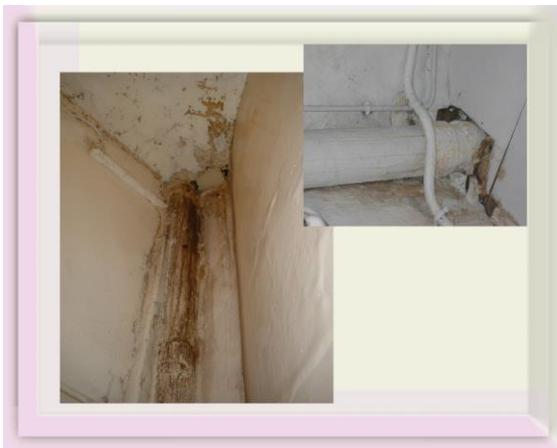
Figure n°45: Les pathologies des conduites de l'immeuble.

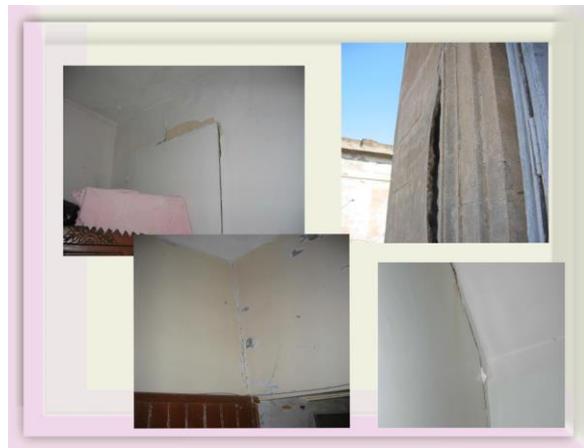
Figure n° 46 : Les photos représentent des fissures sur les murs intérieurs des logements.

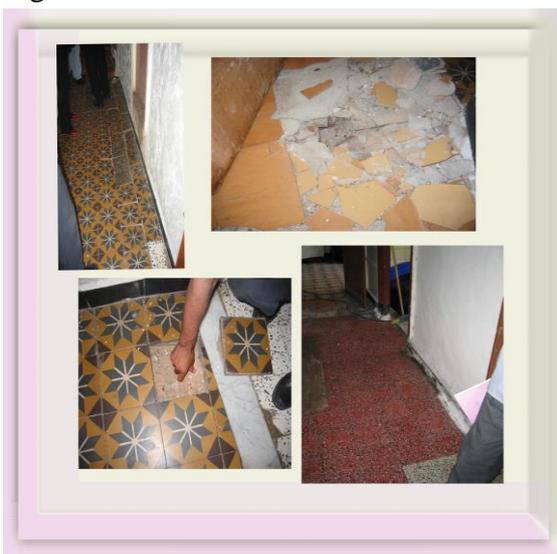
Figure n° 47: L'état de revêtement au sol.

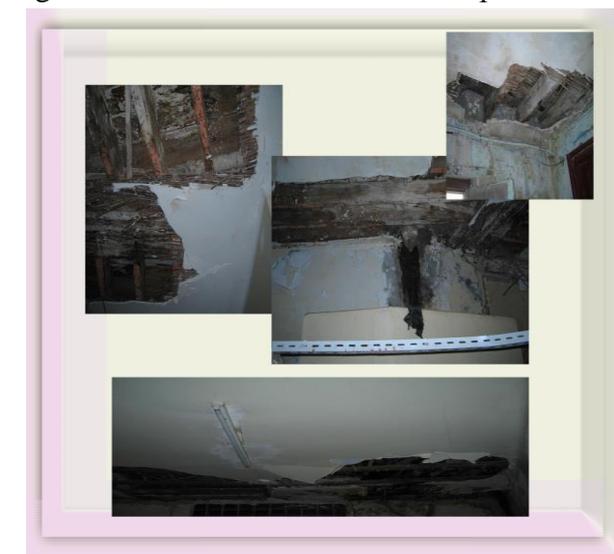
Figure n° 48: L'état de désordre des planchers.

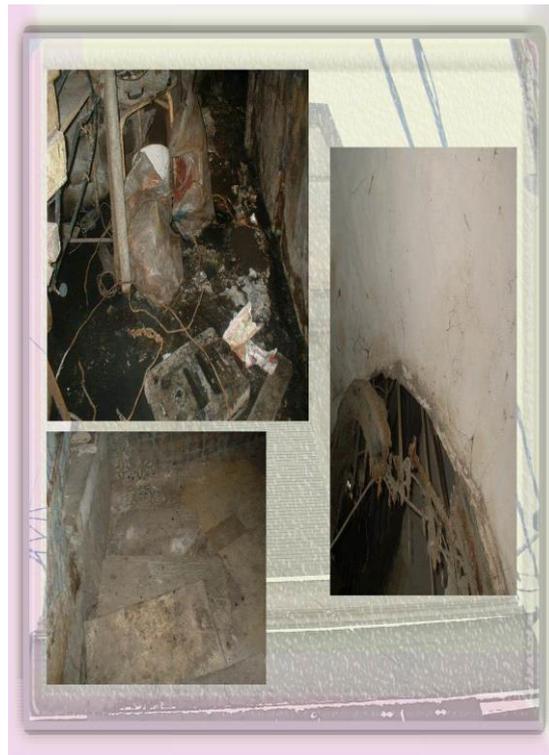
Figure n° 50 : L'état de la cave de l'immeuble.

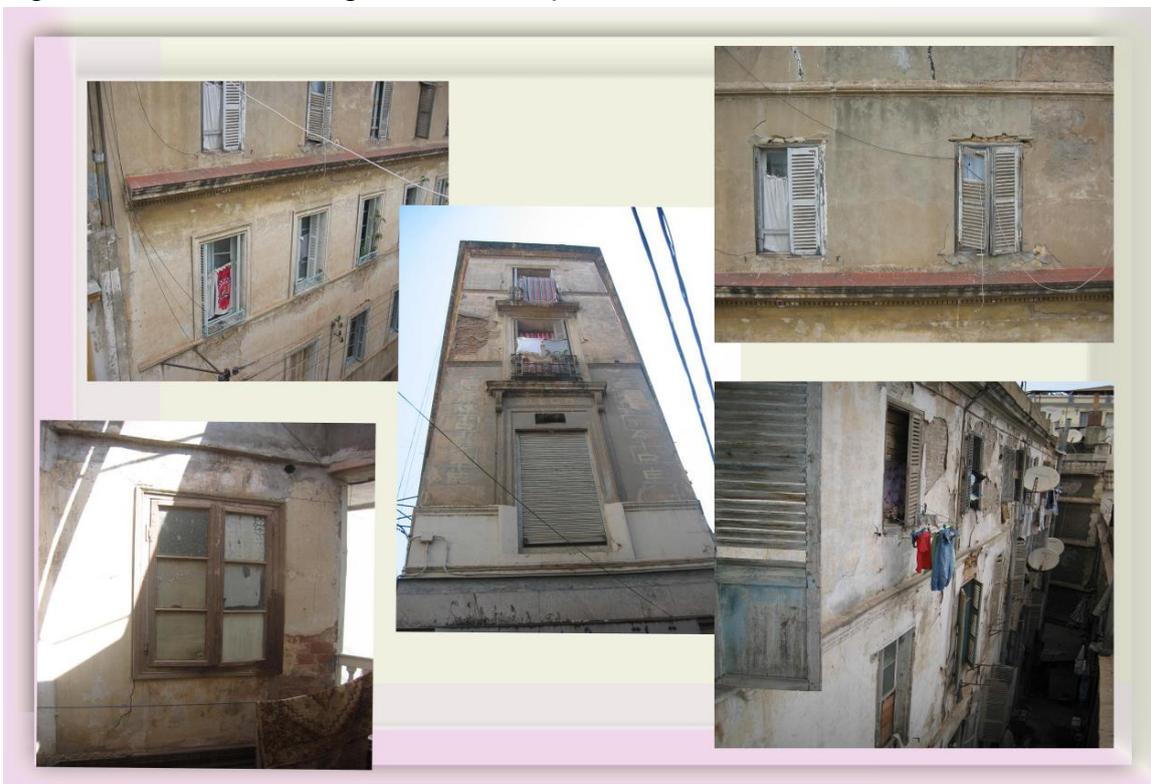
Figure n° 51 : L'état de dégradation des façades de l'immeuble avant l'intervention.

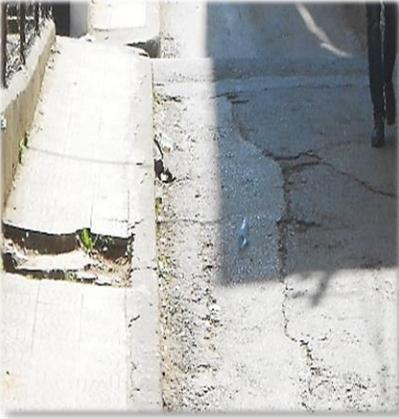
<p>Figure n°205 : Trottoir et revêtement des rues dégradés.</p>

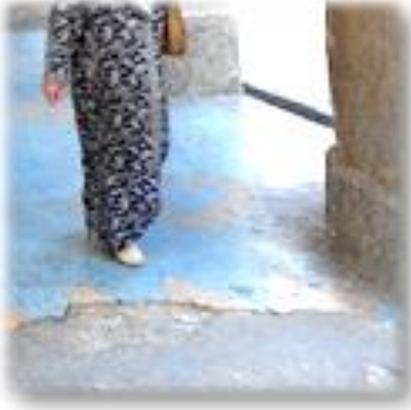
<p>Figure n°206 : Trottoir et revêtement des rues dégradés.</p>

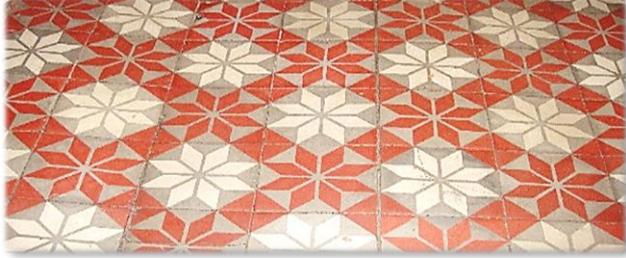
<p>-Revêtement du sol :</p> <ul style="list-style-type: none"> <li>- l'affaissement et le gonflement des plancher provoqué le décolllement de carrelage :</li> <li>-Détérioration du revêtement du sol provoquée par l'affaissement et le gonflement des planchers .</li> <li>➔ note d'état = 3. ampleur = 50 %.</li> </ul>	<p>Figure n°235 : Carrelage déterioré.</p>

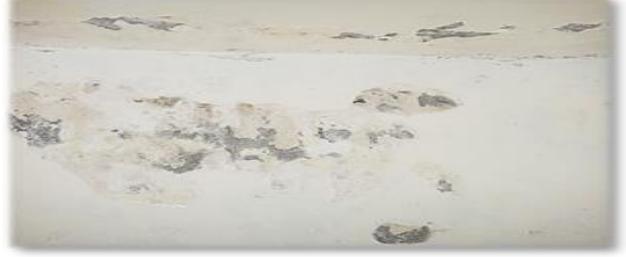
<p>Source : cliché Auteur, enquête sur terrain, 2012.</p>		
<p><b>L'étanchéité :</b></p>		
<p>-Apparition des traces d'humidité provenant des infiltrations et de la condensation.</p> <p>Provoquant :</p> <ul style="list-style-type: none"> <li>- la dégradation d'enduits.</li> <li>-cloquage des peintures.</li> <li>➔ note d'état = 3, ampleur = 25 %.</li> </ul>	<p>Figure n°236 : Traces d'humidité.</p>

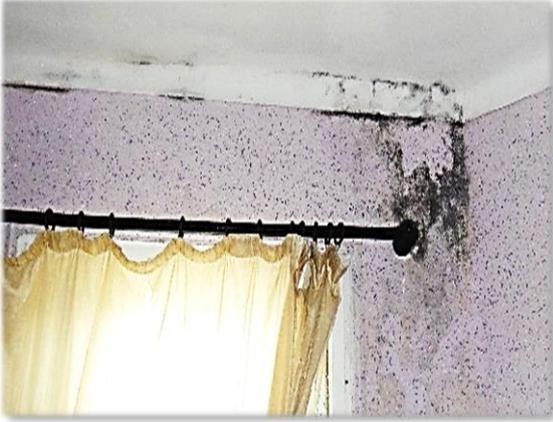
<p>Figure n°263 : Des traces des moisissures sur mur et plafonds .</p>

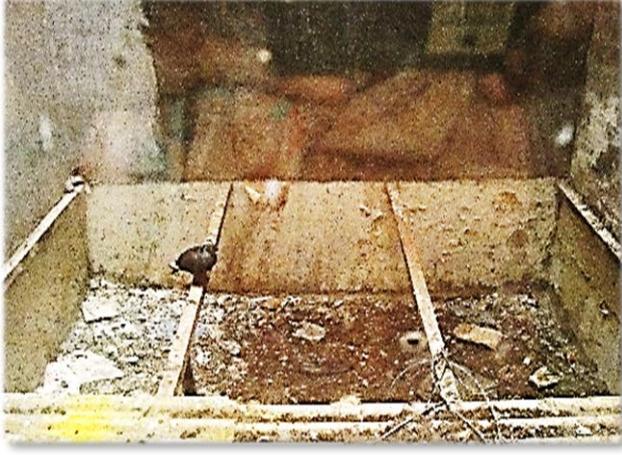
<p>Figure n°264 : Dégradation de patio.</p>

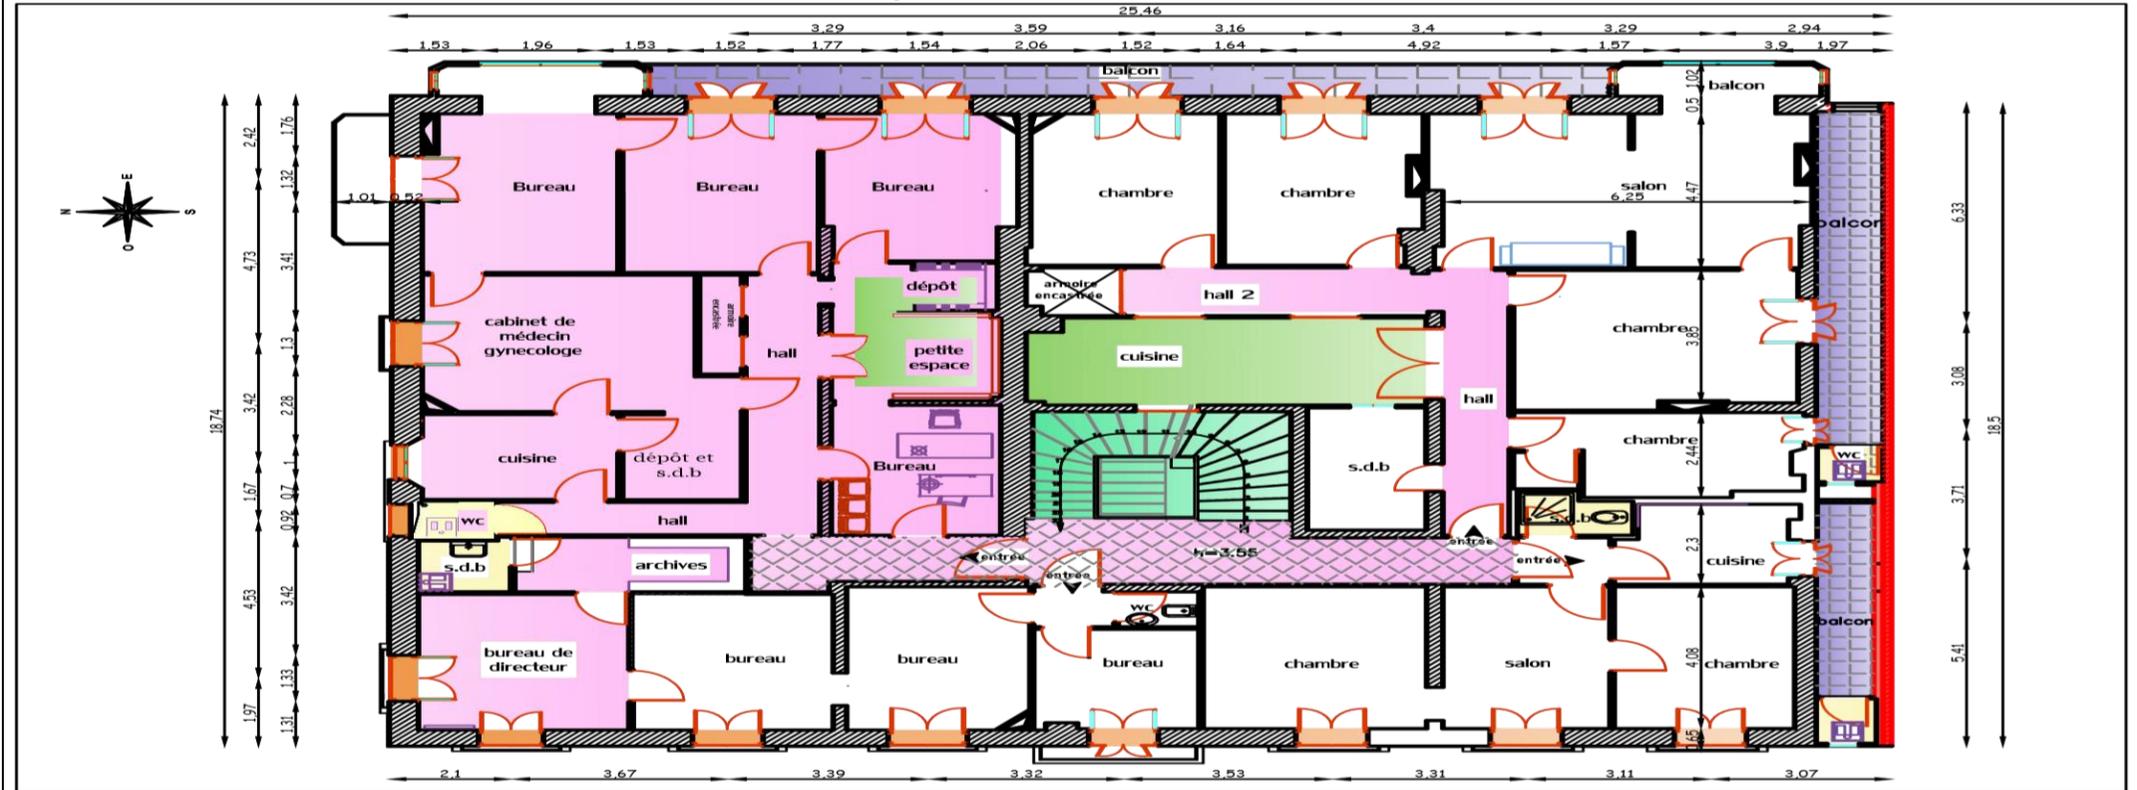
- Des toilettes ou salle de bain très dégradées.
- Partie escalier dégradée.
- Espace balcon exploité d'une manière excessif.
- Espace patio dégradé et mal aéré.

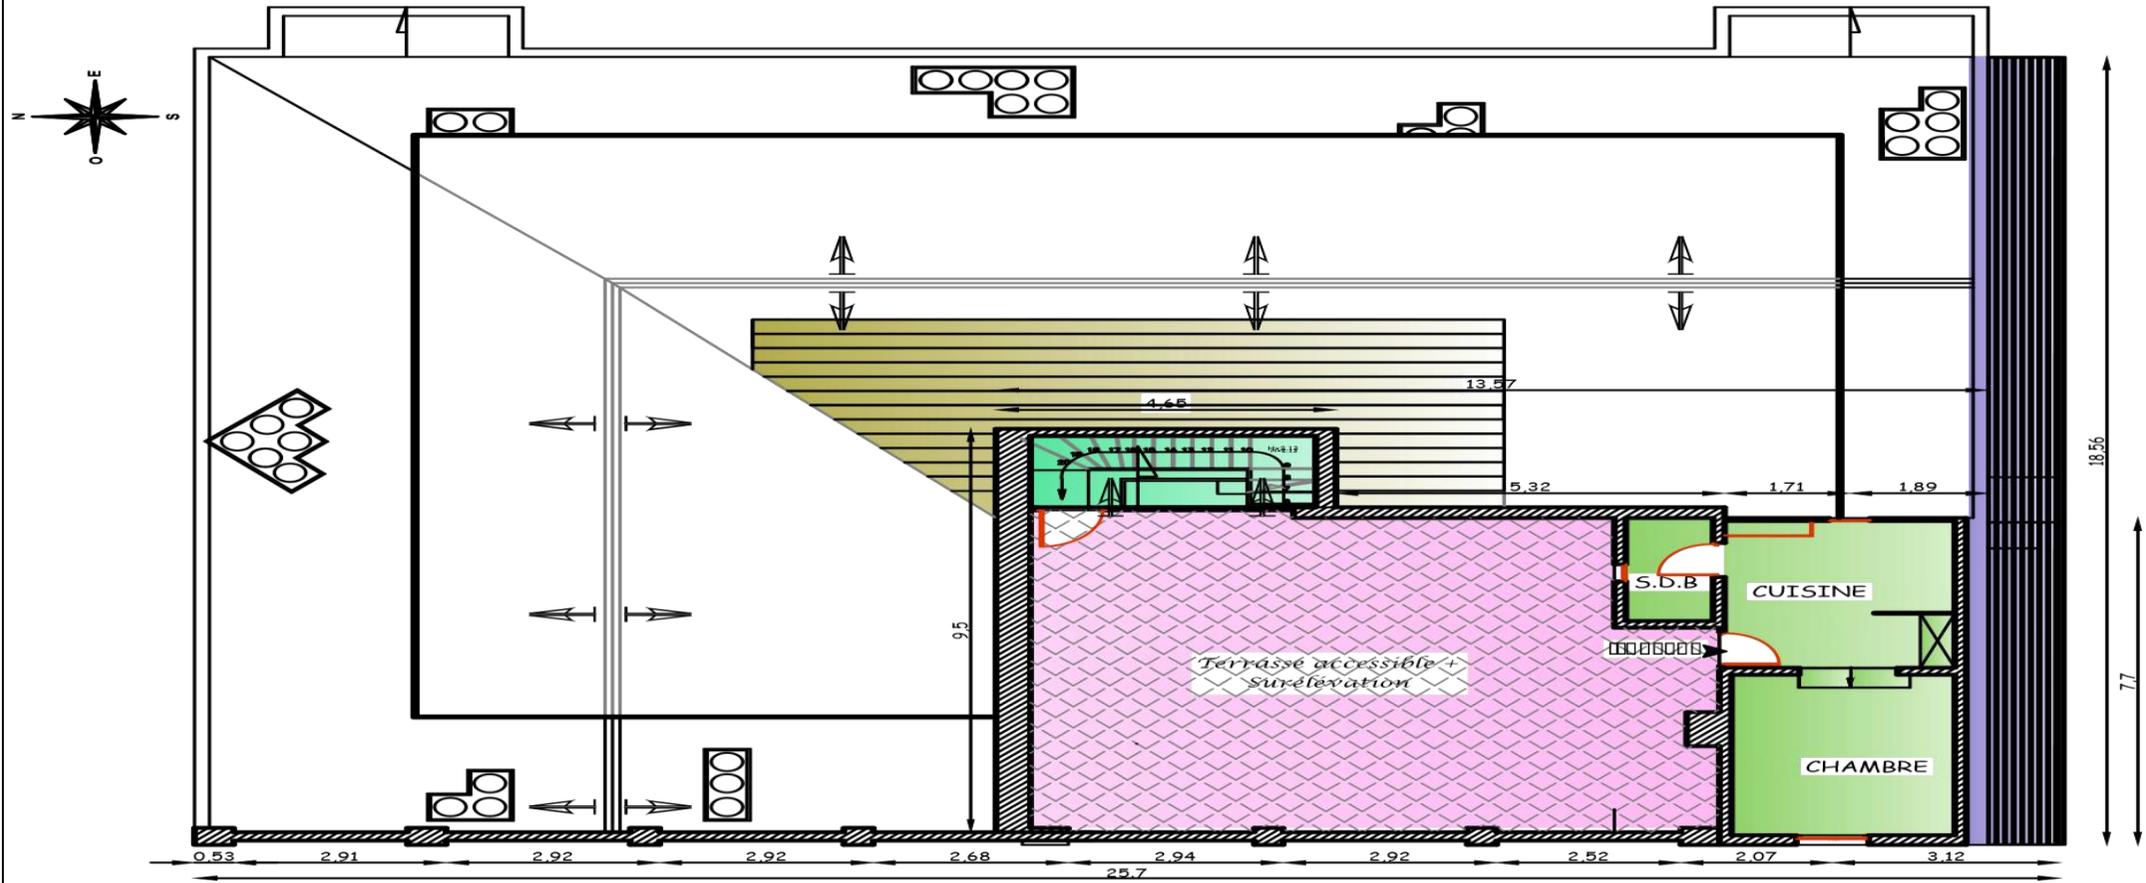
- Partie escalier dégradé.
- Couverture sur balcon dégradé.
- Partie surélévation sur terrasse augmente des surcharges supplémentaires.

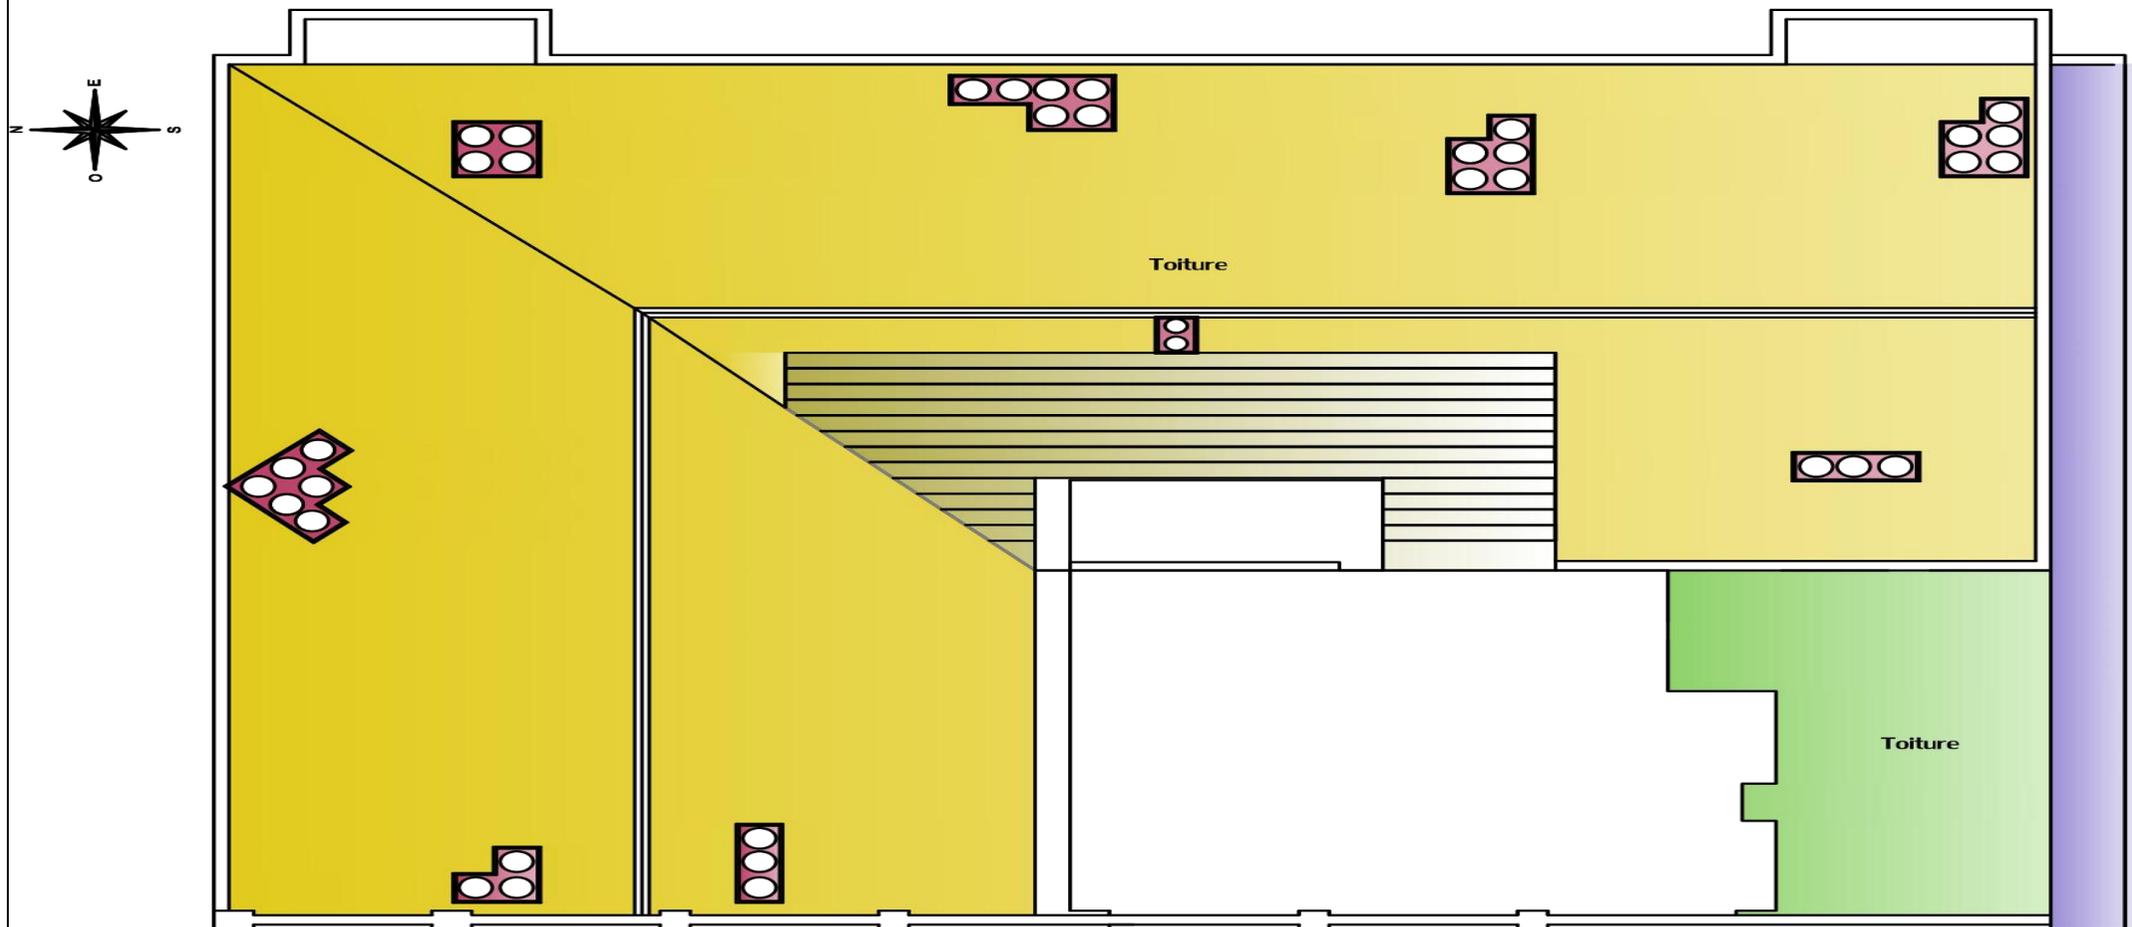
- Couverture sur balcons dégradée.
- Couverture de la partie surélévation dégradée.
- La charpente en tuiles dégradée.
