Mémoire présenté en vue de l'obtention  
Du diplôme de Magister.

Spécialité ou option : Techniques de réhabilitation du vieux bâti.

**La réhabilitation des immeubles du style européen en Algérie. Cas de l'immeuble 12 Messaoud Ben Gharsalah. Quartier napolitain, Skikda.**

À cet effet, nous avons effectué une analyse du quartier Napolitain et de l'immeuble 12 rue salleh ben gharsallah, un diagnostic d'état des lieux afin d'évaluer les dégradations ainsi que les pathologies que présente ce cadre bâti.

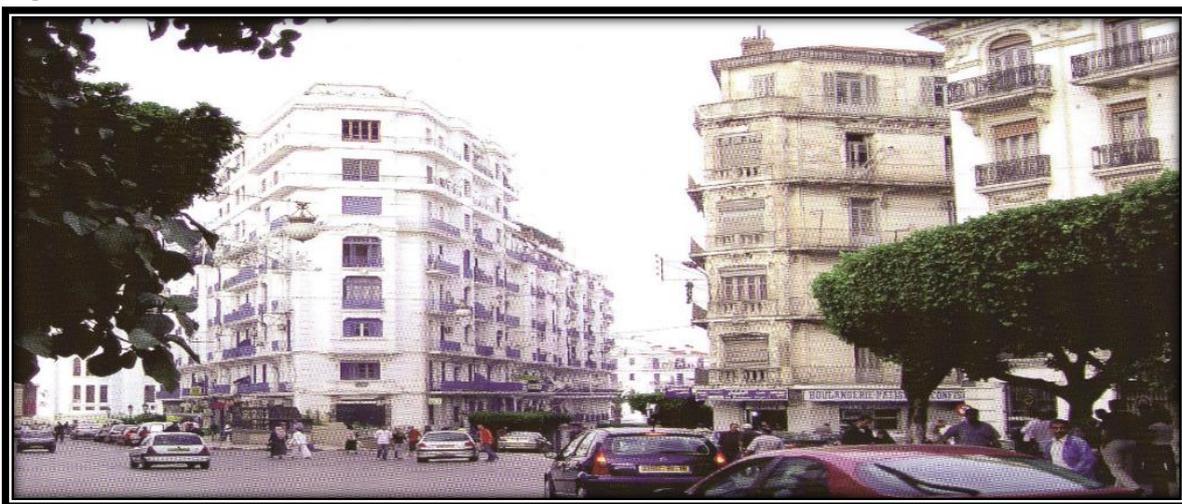
Figure n° 9 : Rue Michelet, des immeubles détériorés.

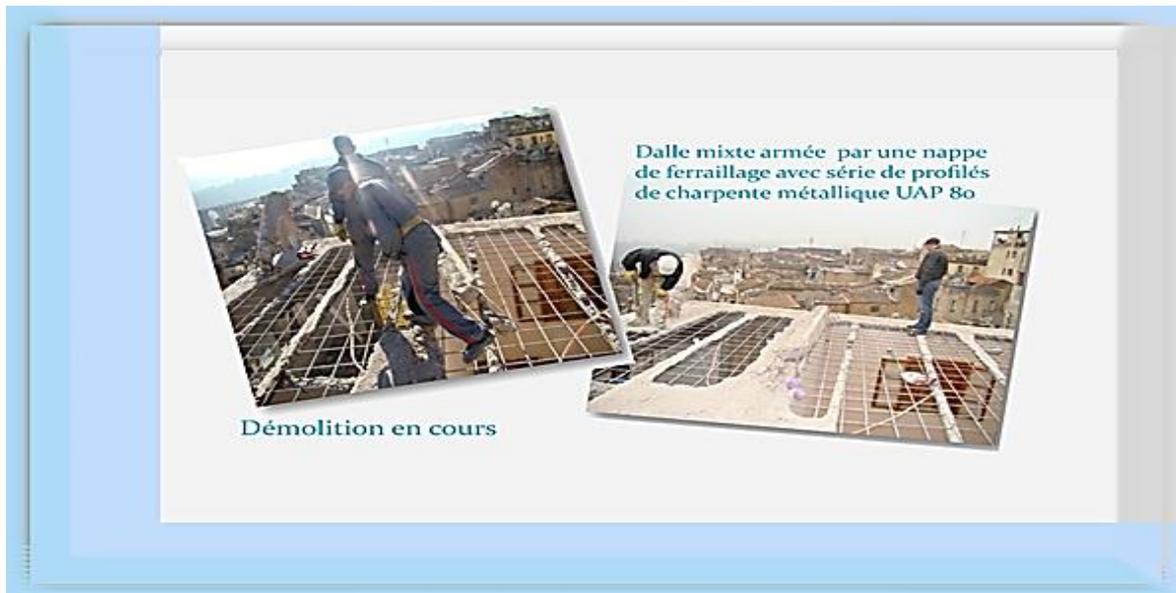
Figure n°32 : Les travaux de démolition de la dalle de l'immeuble N° 54.

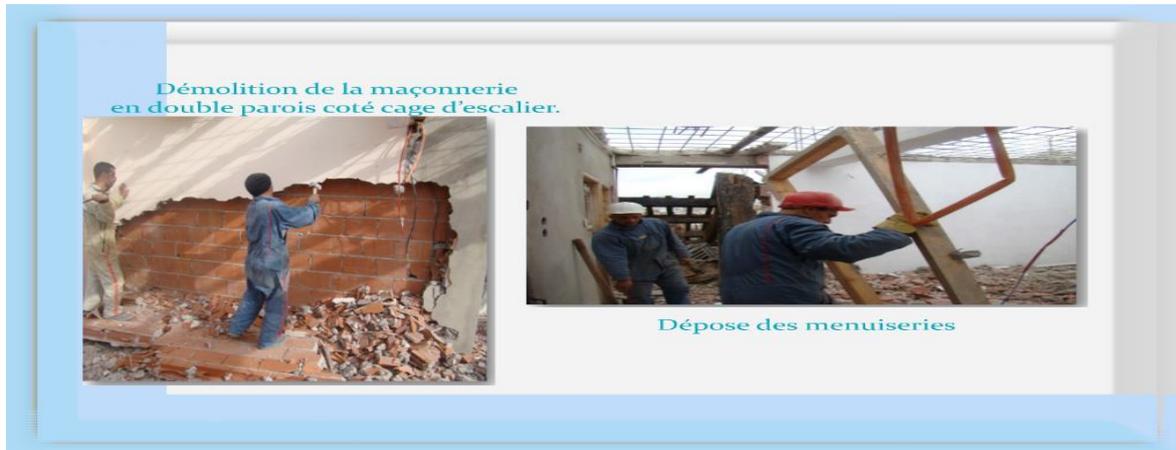
Figure n°33: Les travaux de démolition de la maçonnerie et pose de la menuiserie de l'immeuble N° 54.

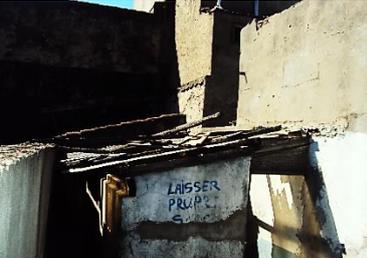
<p>Figure n° 79 : Partie terrasse effondrée.</p>

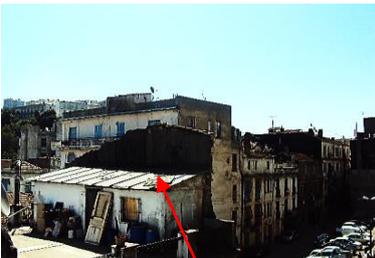
<p>Figure n°80 : Un immeuble effondré.</p>

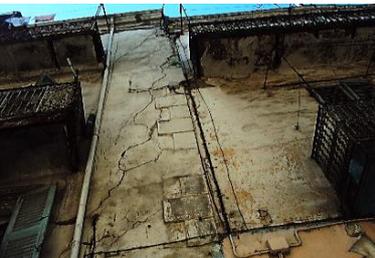
<p>Figure n°81 : Mur porteur fissuré.</p>

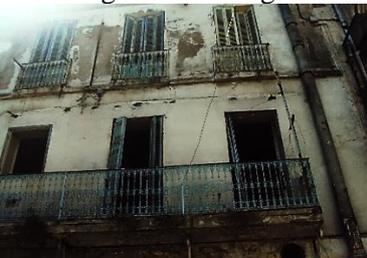
<p>Figure n° 82: Façade et portes fenêtres gravement dégradé.</p>

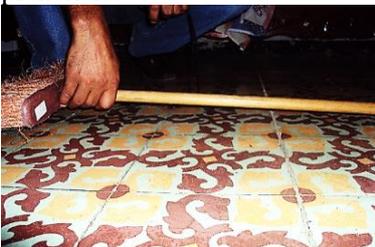
<p>Figure n°83 : Gonflements des planchers.</p>

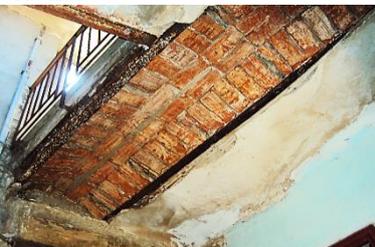
<p>Figure n° 84 : Planchers effondrés.</p>

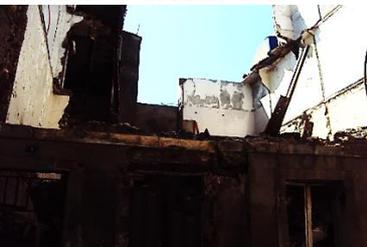
<p>Figure n° 85 : Effondrement des murs d'un immeuble.</p>

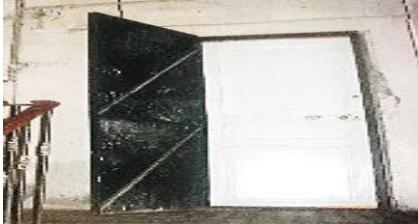
<p>Figure n° 115 : L'ajout d'une deuxième porte métallique, à un seul ventail. Pour des raisons de sécurité.</p>

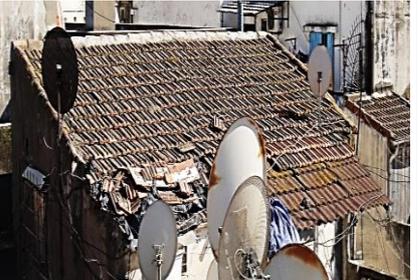
L'immeuble possède une partie terrasse où l'une des familles occupant l'immeuble a rajouté une surélévation, construite sans accorder aucune considération aux normes de sécurité en augmentant les charges supplémentaires de l'immeuble, chose qui peut remettre en cause la stabilité de la bâtisse.

<p>Figure n° 122 : La charpente de la surélévation est d'une seule pente.</p>

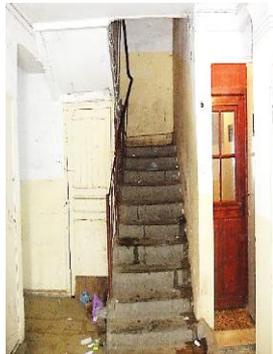
<p>Figure n° 128 : Volet d'escalier en béton armé.</p>

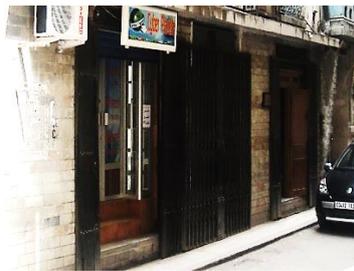
<p>Figure n° 130 : Le remplacement des fenêtres par des portes vitrines.</p>

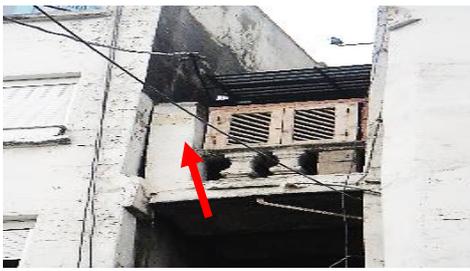
<p>Figure n° 131 : La modification des balcons en rajoutant un mur en briques.</p>

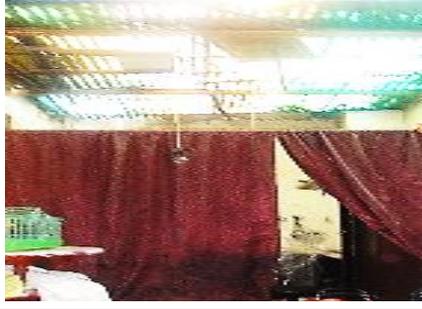
Figure n° 133 : La réalisation d'une dalle au premier niveau pour l'espace patio et l'exploiter comme dépôt.

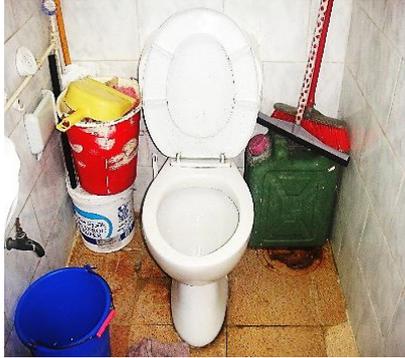
Figure n° 134: L'exploitation des espaces armoire encastré et les modifiés en WC.

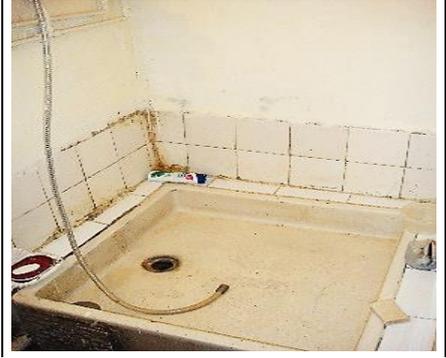
Figure n° 135 : La création d'une salle de bains dans l'espace armoire mural.

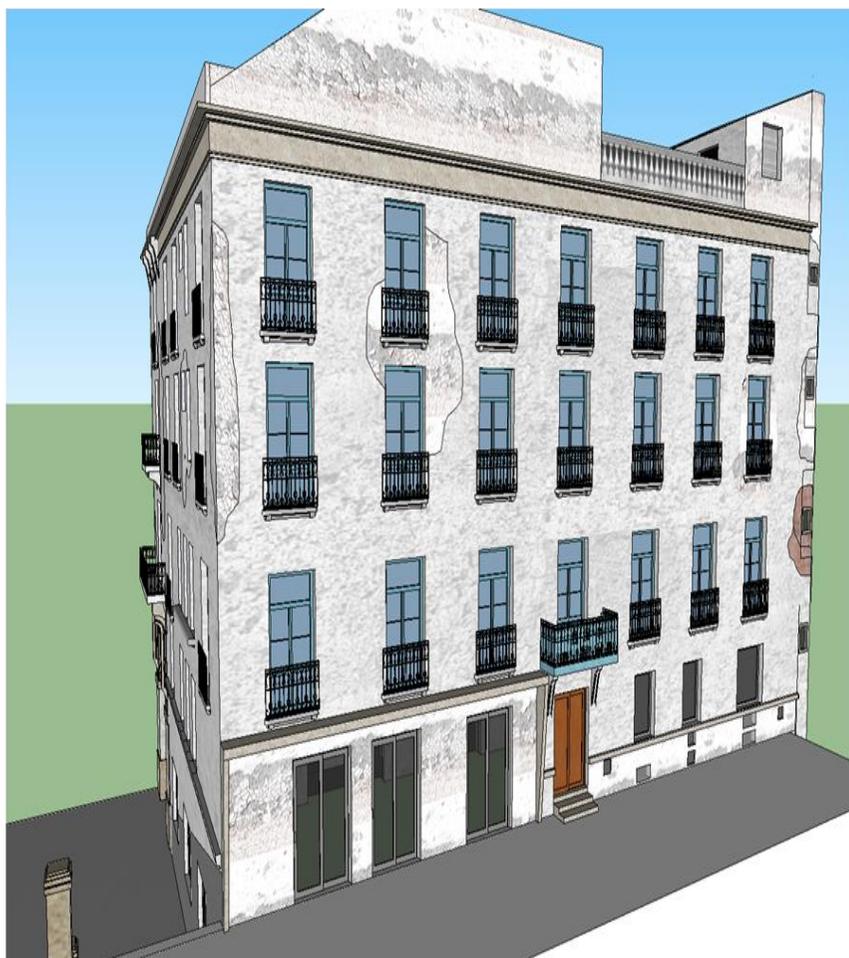
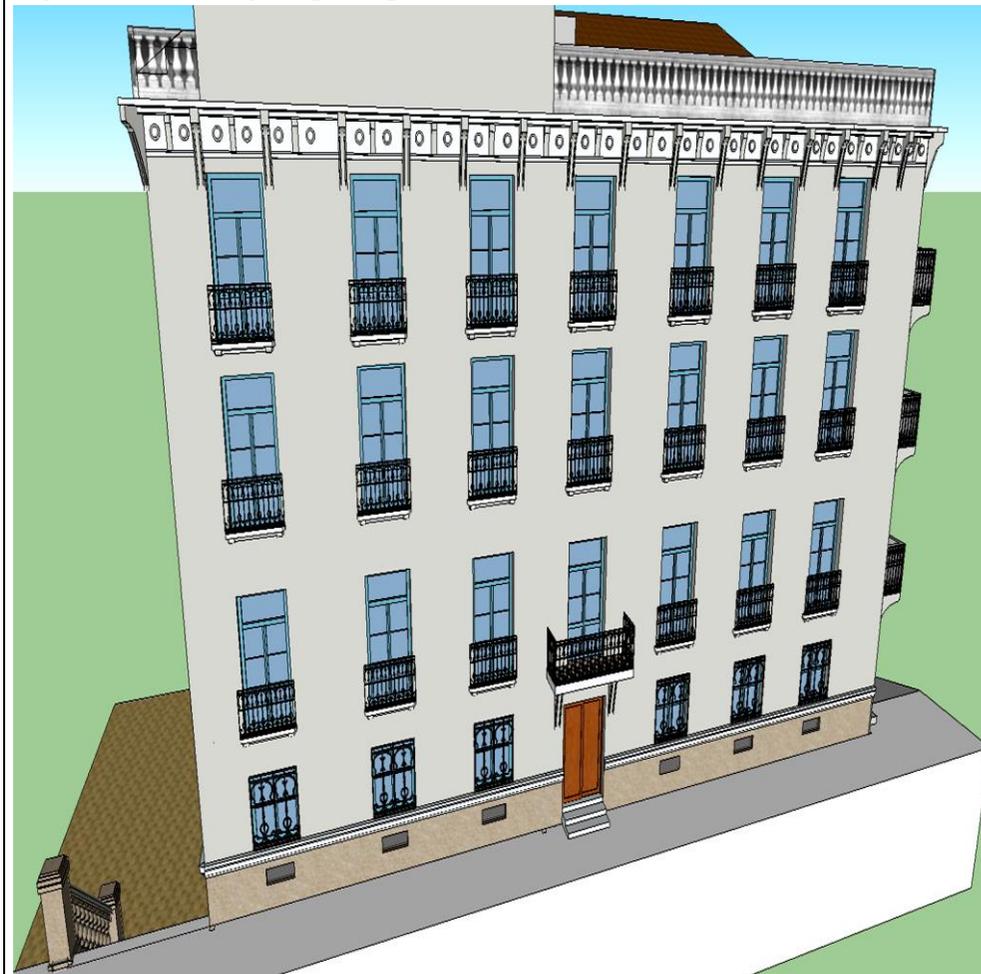
Figure n° 136 : Façade principale état actuel.

La façade, 12 rue Messaoud Ben Gharssalah, est la façade qui a subi le plus de modifications et de changements au niveau du R.D.C par le remplacement des fenêtres par des portes vitrines et la terrasse par le rajout de la surélévation.

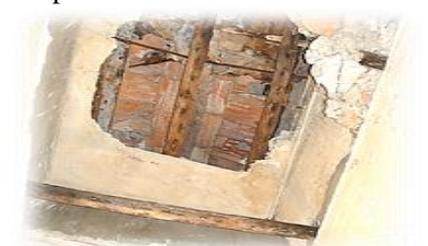
<p>Figure n°142 : Effondrement partiel des planchers mixtes.</p>

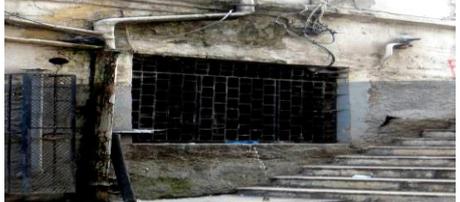
<p>Figure n°144 : La dégradation des murs de la façade à cause de la détérioration des descentes d'eaux.</p>

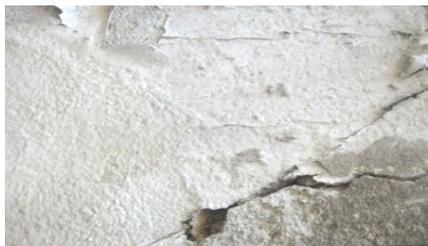
<p>Figure n°145 : Mur de la façade fissuré.</p>

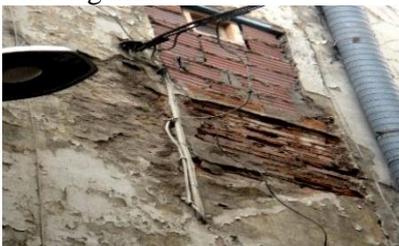
<p>Figure n°146 : les joins de mur sont dégarnis.</p>

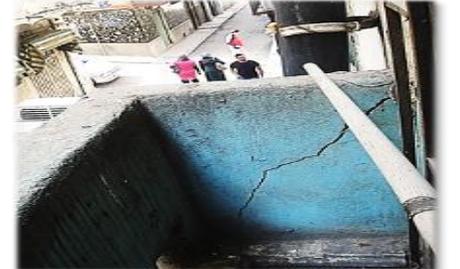
<p>Figure n°147 : Balcons dégradés.</p>

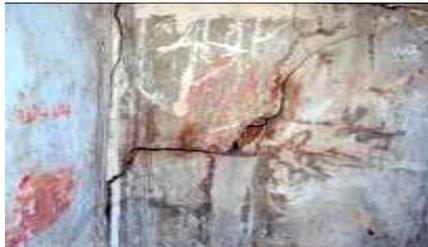
<p>Figure n°148 : Fissure au niveau de l'acrotère.</p>

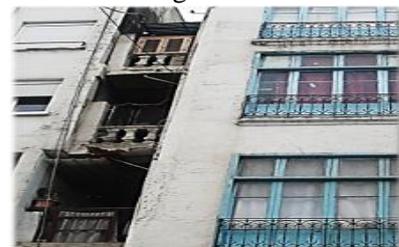
<p>Figure n°149 : Des balcons sévèrement dégradés.</p>

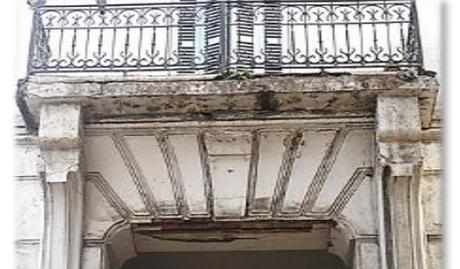
<p>Figure n°150 : Linteau dégradé.</p>

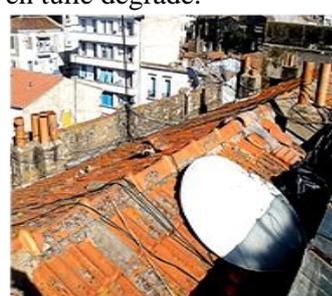
- La couverture en tuile rouge dans un état de dégradation très avancé : **Dégradation très importante : ➔ note d'état = 3, ampleur = 100%.**
- La structure de la toiture à deux types de charpente, l'une en bois et l'autre métallique dont les solives sont corrodées.  
La couverture est en tuiles mécaniques à emboîtement.  
**Dégradation très importante : ➔ note d'état = 3, ampleur = 50 %**
- La charpente, en bois, présente des désordres ponctuels sur certains éléments.  
**➔ note d'état = 1, ampleur = 25 %.**

<p>Figure n°151 : La charpente en tuile dégradé.</p>

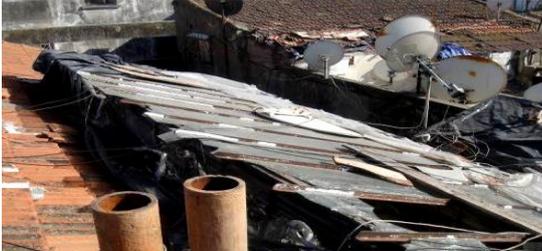
<p>Figure n°152 : une flamande de type verrière créer pour assurer un éclairage zénithale est complètement détérioré.</p>

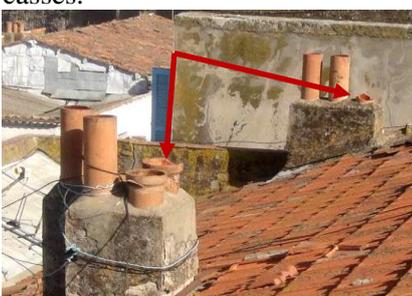
<p>Figure n°153 : Des mitrons cassés.</p>

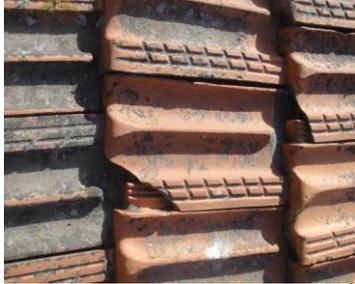
<p>Figure n°154 : Tuiles détériorées par des recouvrements biologiques.</p>

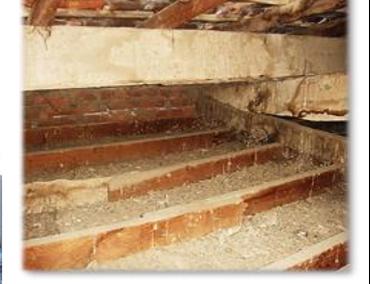
<p>Figure n°156 : La charpente en bois détériorée.</p>

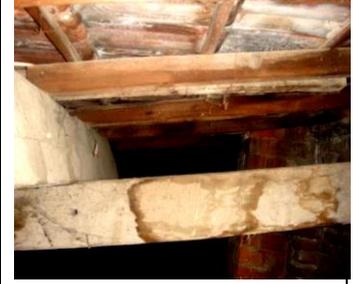
<p>Figure n°157 : l'apparition des traces de l'humidité sur les Solives en bois.</p>

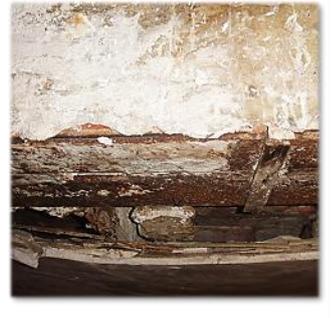
<p>Figure n°163 : Les traces d'humidités provenant des eaux infiltrées à travers la terrasse.</p>

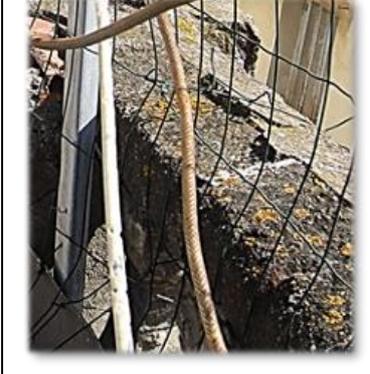
<p>Figure n°165 : L'apparition des champignons en surface sur la charpente de la surélévation.</p>

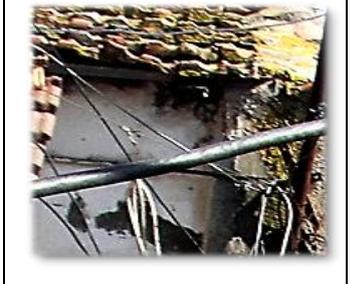
-Une surélévation rajoutée par les habitants représente une charge supplémentaire non étudiée et mettant en danger l'état de l'immeuble :

**Dégradation très importante : ➔ note d'état = 3, ampleur = 100%.**

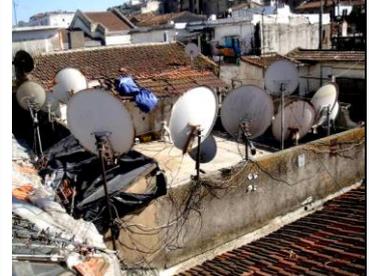
Figure n°169 : Des multiples assiettes de parabole implantée sur la terrasse.

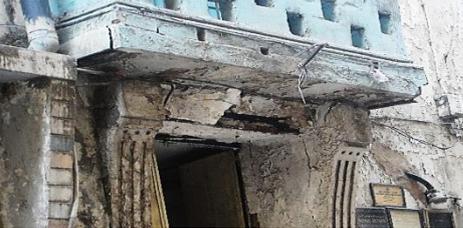
-Toutes les portes fenêtres et la porte d'entrée sont sévèrement dégradées, n'assurent qu'une isolation partielle et les garde-corps sont hors normes.

<p>Figure n°175 : Porte de la façade principale détériorée.</p>

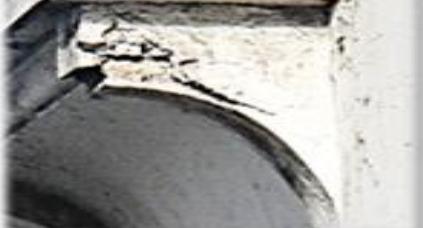
- Les sculptures, des consoles des corniches, qui ponctuent chaque étage de la façade sur rue sont dégradées. ➔ note d'état = 2, ampleur = 100 %.

<p>Figure n°176 : Console dégradée.</p>

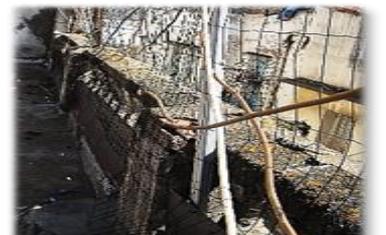
- La balustrade de terrasse en brique, est dégradée. **Dégradation très importante :**

<p>Figure n°177 : Balustrade en brique délabrée.</p>

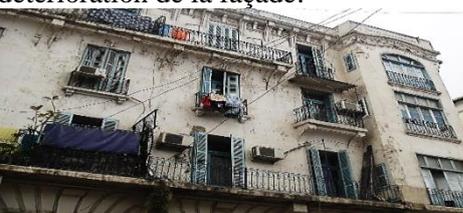
-Des climatiseurs implantés sur le mur de la façade faussent l'image et dégradent la façade :

**Dégradation très importante : ➔ note d'état = 3, ampleur = 100%.**

<p>Figure n°178 : La fixation d'équipements rigides provoquant la détérioration de la façade.</p>

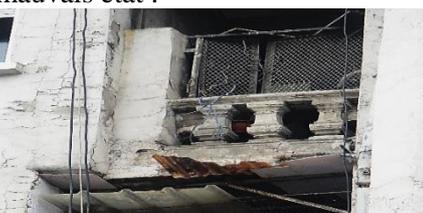
<p>Figure n°179 : Des balcons créés par les habitants en briques en mauvais état :</p>

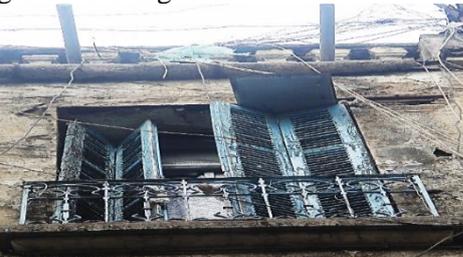
<p>Figure n°181 : Porte fenêtrée en bois gravement dégradée.</p>

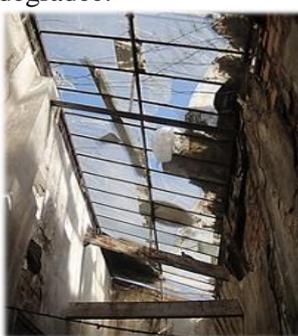
<p>Figure n°183 : Couverture du patio très dégradée.</p>

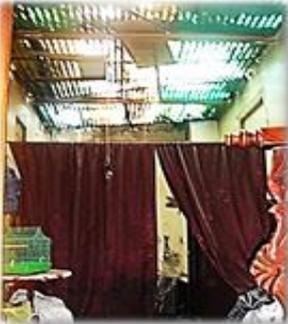
<p>Figure n°184 : L'espace patio mal exploité.</p>

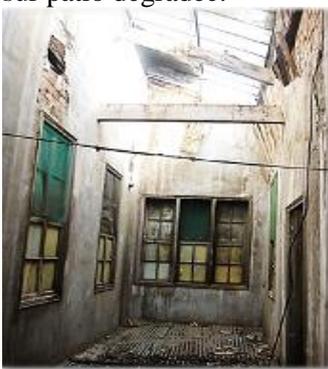
<p>Figure n°185 : Vue sur patio dégradée.</p>

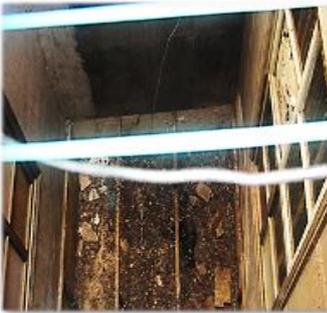
<p>Figure n°186 : L'espace patio mal entretenu.</p>

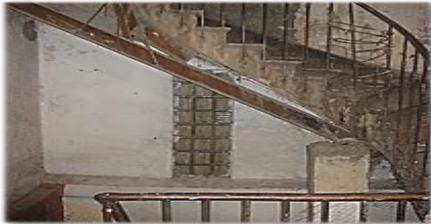
<b>Cage d'escalier</b>		
<p>- L'escalier commun est tournant. Avec structure en bois en porte-à-faux et une partie dont la structure en BA est simplement appuyée et sévèrement dégradé :</p> <p><b>Dégradation très importante : ➡ note d'état = 3. ampleur = 100 %.</b></p> <p>-La rampe en fer forgé dégradée (cassure et rupture), les marches en bois dans un état de dégradation très avancé « rupture cassure et affaissement ».</p> <p><b>Dégradation très importante : ➡ note d'état = 3. ampleur = 100 %.</b></p> <p>- La cage d'escalier de la terrasse est instable et menace ruine.</p> <p><b>Dégradation très importante : ➡ note d'état = 3. ampleur = 100 %.</b></p>		
<p>Figure n°187 : Cage d'escalier dégradée.</p>

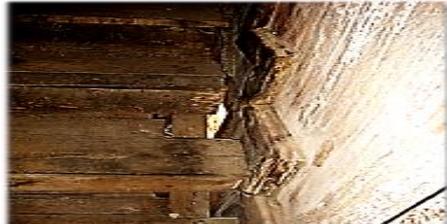
<p>Figure n°189 : La rupture des marches en bois.</p>

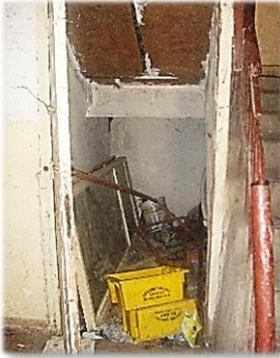
<p>Figure n°196 : Débarrât mal exploité.</p>

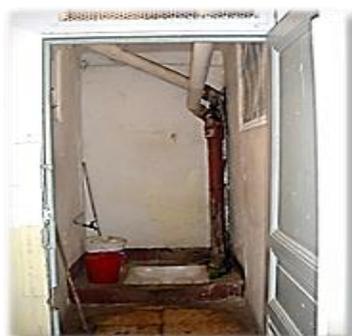
<p>Figure n°197 : Toilettes collectives mal entretenues et mal aérées.</p>

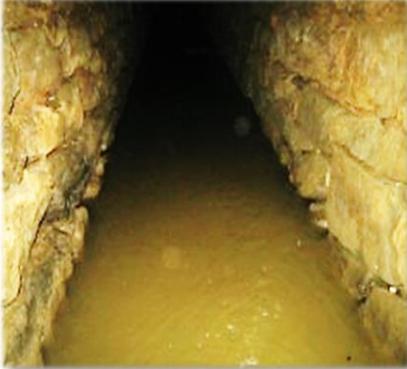
<p>Figure n°201 : PM/00,00+ Stagnation d'eau sur 15ml.</p>

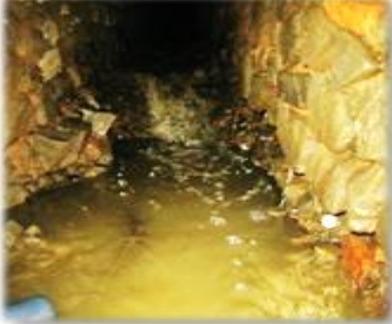
- PM/42,00 : Continuité de la dégradation au niveau du radier, au nouveau des trous au fond de fouille. Fissures multiples au niveau du piédroit, localisation d'un vieillissement de la structure.

<p>Figure n°202 : PM/42,00 : dégradation au niveau du radier</p>

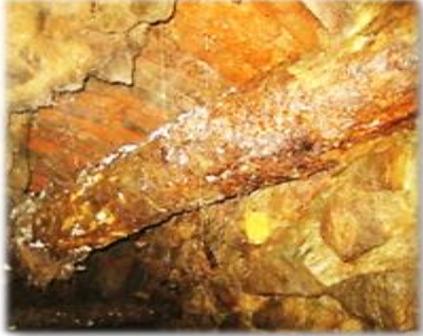
- PM/57,00 : Localisation d'une conduite en acier. Dégradation de la voûte au droit de cette conduite.

<p>Figure n°203 : PM/57,00 : Dégradation de la voûte au droit de conduite.</p>

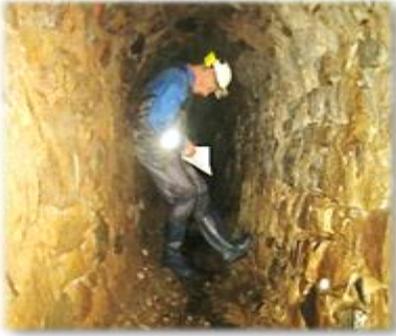
- PM/139,00 : Sur ce tronçon on constate qui n'y a pas d'écoulement, dégradation des piédroits par des fissures millimétriques et présence de dépôts de sables sur le radier.

<p>Figure n°204 : PM/139,00 : Dégradation des piédroits par des fissures millimétriques.</p>

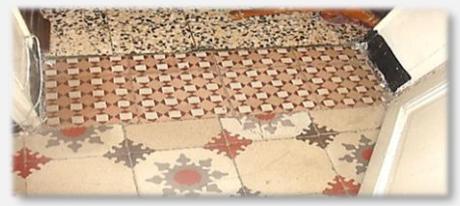
Figure n°217 : Revêtement de sol hétérogène et dégradé.

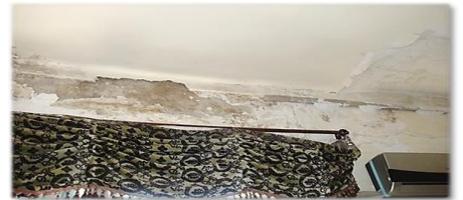
-Apparition des traces d'humidité provenant :

-Des infiltrations.

**➔ note d'état = 3, ampleur = 25 %.**

Figure n°218 : Traces d'humidité.

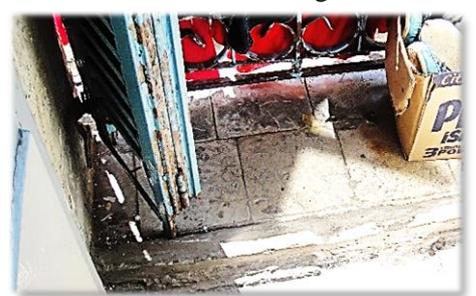
**➔ note d'état = 3. ampleur = 100 %.**

Figure n°219 : Des cadres et volets en bois sévèrement endommagés.

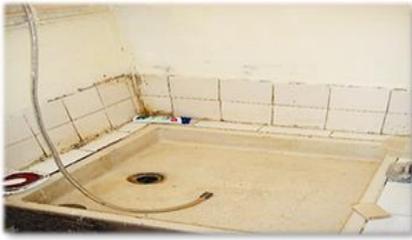
<p>Source : cliché Auteur, enquête sur terrain, 2012.</p>			
<p><b>Equipement :</b></p> <p>- L'immeuble ne dispose pas de chauffage central ou une chaudière assurant le chauffage du logement.                  - La production d'eau chaude est hors d'usage. <b>Note d'état = 3, ampleur = 100 %</b>.                  - Les équipements sanitaires en très mauvais état dans la cuisine, les WC et la salle d'eau.  <b>Note d'état = 3, ampleur = 100 %</b>.</p>			
<p>Figure n°222: Equipements de salle de bain dans un très mauvais état.</p>

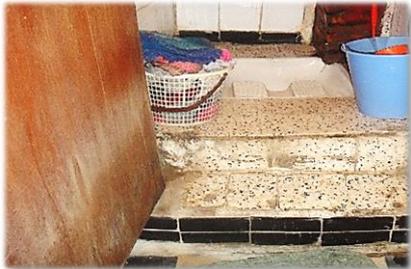
<p>Figure n°223 : Equipements sanitaires dégradés.</p>

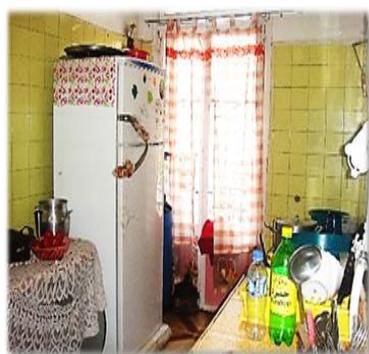
- Le logement dispose d'une mauvaise distribution des pièces, des pièces, les WC et cuisines sont exigus.
- Inexistence de salle de bain. **Dégradation très importante ➔ note d'état = 3. ampleur = 100 %.**

Figure n°228 : Un petit coin de cuisine juste en face de la porte d'entrée.

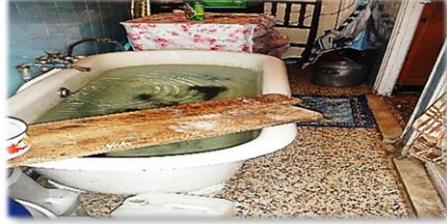
<p>Figure n°233: Un coin utilisé comme salle de bain très dégradé.</p>

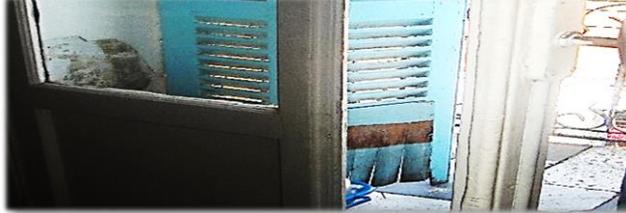
<p>Source : cliché Auteur, enquête sur terrain, 2012.</p>		
<p><b>Menuiserie :</b></p>		
<ul style="list-style-type: none"> <li>- Les portes fenêtres en bois, sont vétustes.</li> <li>➔ note d'état = 3. ampleur = 100 %.</li> </ul>	<p>Figure n°237 : Des fenêtres en bois déterioré.</p>

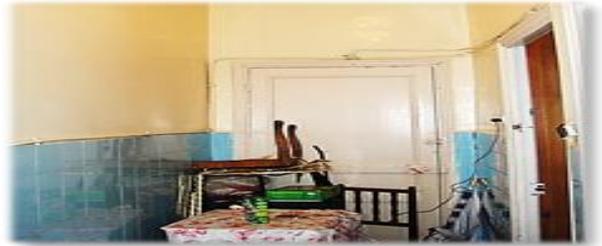
Source : cliché Auteur, enquête sur terrain, 2012.	
<b>Réseau :</b>	
<p>L'installation électrique présente des risques pour la sécurité.</p> <p>-<b>note d'état = 3, ampleur = 100 %</b>.</p> <p>- L'installation gaz est en mauvais état et hors normes.</p> <p>-<b>note d'état = 3, ampleur = 100 %</b>.</p> <p>- Les conduites d'évacuation des eaux pluviales et eaux usées est en mauvais état.</p> <p>-<b>note d'état = 1, ampleur = 100 %</b>.</p> <p>- Aucune installation de sécurité d'incendie.</p> <p>-<b>note d'état = 3, ampleur = 100 %</b>.</p>	<p>Figure n°239 : Des câbles électriques.</p>

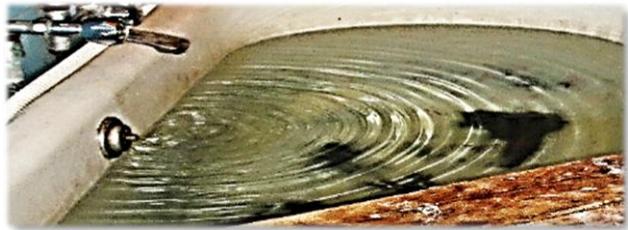
</div> </div>
<b>Autre :</b>	
<p>Corrosion de la baignoire due à stagnation d'eau dans la baignoire pendant une longue durée.</p> <p>-<b>Note d'état = 3, ampleur = 25 %</b>.</p>	<p>Figure n°242 : Baignoire corrodée.</p>

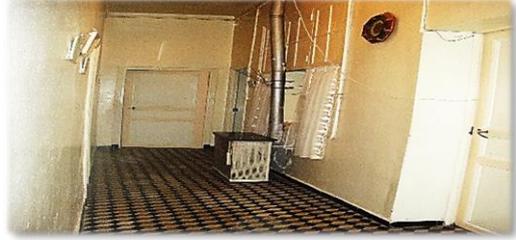
<b>Profil de l'opération</b>		
Logement habité par 6 personnes (grand-mère, couple parent, une tante, deux enfants).		Figure n°243 : Couloir.
Nombre de pièces :	4.

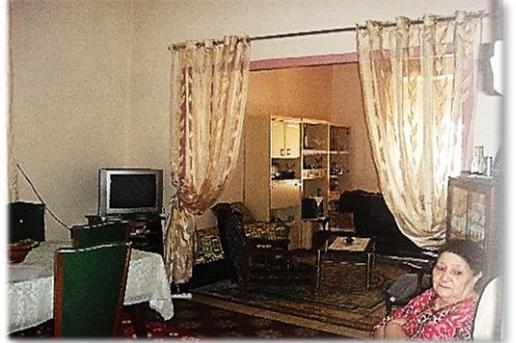
Surface habitable :	116,51m <sup>2</sup>	
Situation :	2 <sup>ème</sup> étage.	Figure n°244 : Grand salon.
Résultat grille d'évaluation de la dégradation :	-Note de l'indicateur de dégradation ID à 0 ,64: <b>Zone de dégradation très importante.</b> Note de dégradation des éléments majeurs (DM) : <b>70,83%</b> -La note de dégradation générale (DG) : <b>58,36%</b>

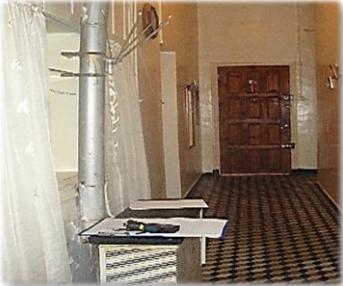
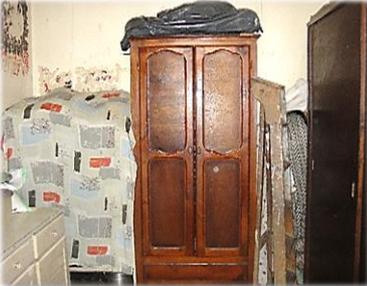
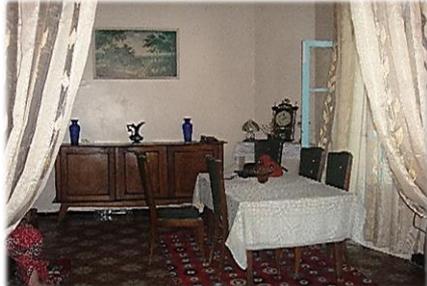
- Le nombre de chambres est insuffisant.		
- Une grande pièce utilisée comme salon le jour et comme chambre à coucher pour la grand-mère et sa fille la nuit.		
<b>Dégradation forte : ➔ note d'état = 1. ampleur = 25 %.</b>		
Figure n°245 : Entrée de l'appartement.	Figure n°246 : Petite pièce très dégradée, utilisée comme dépôt.	Figure n°247 : Polyvalence de l'espace.

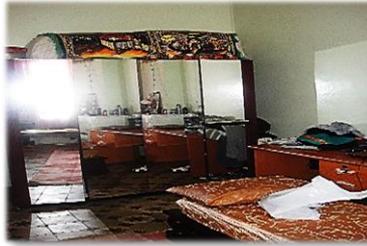
<p>Figure n°249 : La chambre à coucher des enfants « deux garçons ».</p>

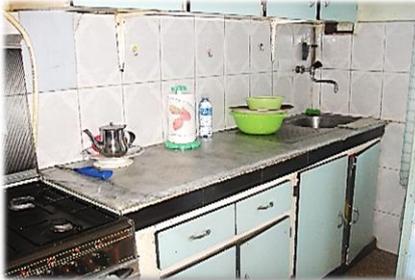
<p>Figure n°250 : La cuisine est trop modeste.</p>

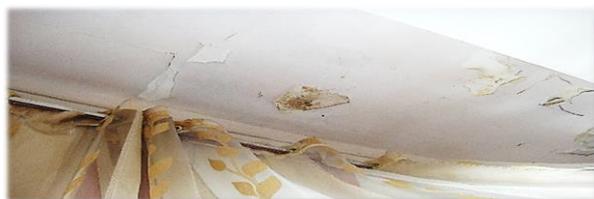
-Enduits dégradés à certains endroits.

Figure n°251 : Décollement des enduits des murs et plafonds.

- Réfection des revêtements muraux dégradés (papiers peints abîmés, décollés).
- Réfection de la peinture dans tout l'appartement.

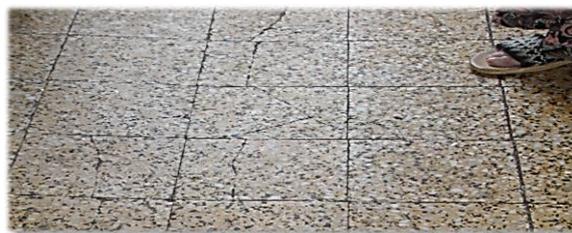
- L'affaissement des planchers provoque l'éclatement du carrelage : ➔ note d'état = 3. ampleur = 50 %.

Figure n°252 : Carrelage fissuré.

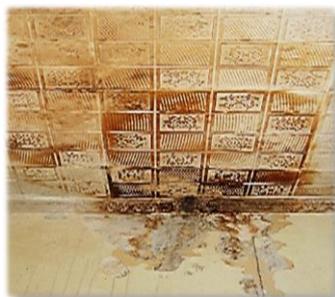
-Apparition des traces d'humidité provenant des infiltrations et de la condensation.

Figure n°253: Traces d'humidité sur le plafond.

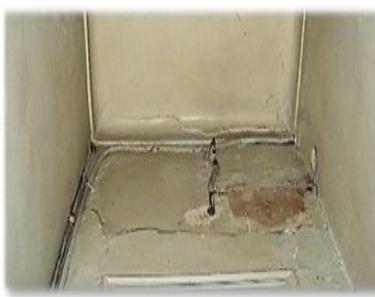
- Détérioration de la peinture des murs des toilettes provoquée par l'humidité et l'infiltration des eaux.

Figure n°254: Détérioration de la peinture.

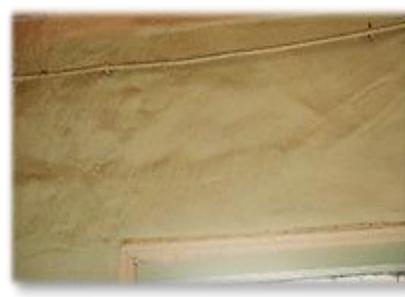
- Cloquage de la peinture provoqué par l'humidité et l'infiltration des eaux.

➔ note d'état = 3. ampleur = 25 %.

Figure n°255 : Cloquage de la peinture.

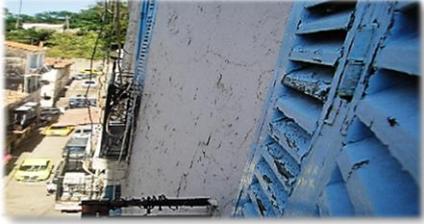
<b>Menuiserie :</b>	
<p>- Les volets en bois, sont vétustes :</p> <p>→ note d'état = 3. ampleur = 100 %.</p>	<p>Figure n°256 : volets vétustes.</p>

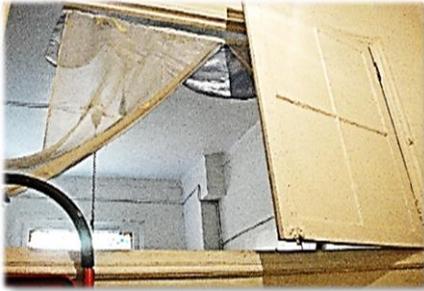
Source : cliché Auteur, enquête sur terrain, 2012.	
<b>Ventilation :</b>	
<p>- Aération moyenne dans les pièces principales et inexistante dans les pièces humides.</p> <p>- Espaces placard modifié est utilisé comme salle de bain, très mal ventilée et la seule fenêtre qu'il possède donne sur la cuisine.</p> <p><b>Note d'état = 3</b> pour les pièces humides, <b>ampleur = 100 %.</b></p> <p>Pour les pièces principales : <b>Note d'état = 1 et ampleur = 25 %.</b></p>	<p>Figure n°257 : Salle de bain mal ventilé.</p>

- Assurer une isolation thermique et phonique pour l'intérieur de logements.
- L'amélioration de la ventilation des pièces principales et humides (cuisine, salle de bain et WC).

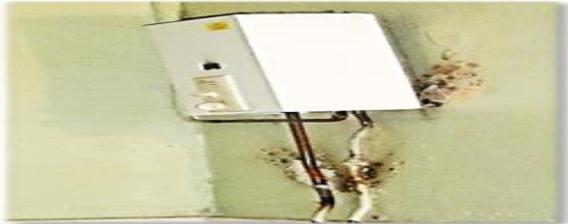
<p>Figure n°259 : Installation chauffe bain est de mauvaise qualité.</p>

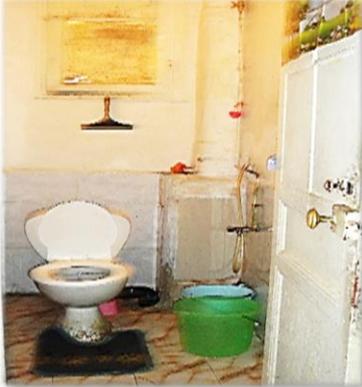
Source : cliché Auteur, enquête sur terrain, 2012.	
<b>Equipement :</b>	
<p>Les équipements sanitaires sont en très mauvais état dans la cuisine, les WC et la salle d'eau.</p> <p><b>Note d'état = 3, ampleur = 100 %.</b></p> <p>- L'immeuble ne dispose pas d'un chauffage central : <b>Note d'état = 3, ampleur = 100 %.</b></p>

<p>Figure n°260 : Equipements sanitaires en mauvais état.</p>

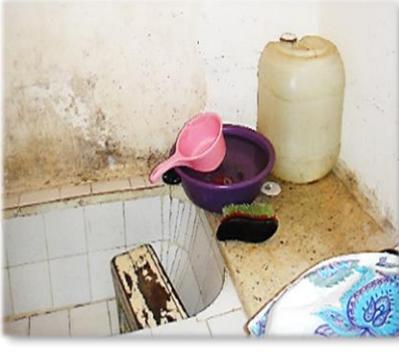
<p>Figure n°261 : Equipements sanitaires salle de bain en très mauvais état.</p>

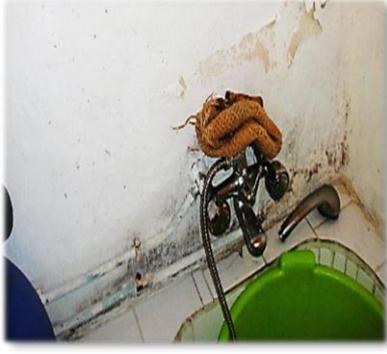
<p>Figure n°262 : Equipements sanitaires salle de bain en très mauvais état.</p>

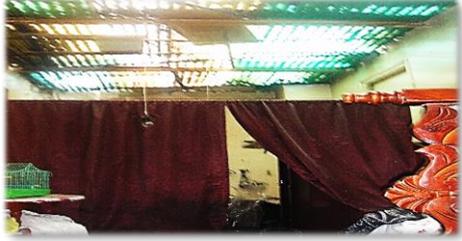
<b>Profil de l'opération :</b>		
Logement Habité par 7 personnes (deux couples, deux enfants et une personne âgé).		Figure n°265 : Logement contient des pièces très dégradées.
Nombre des pièces :	4.

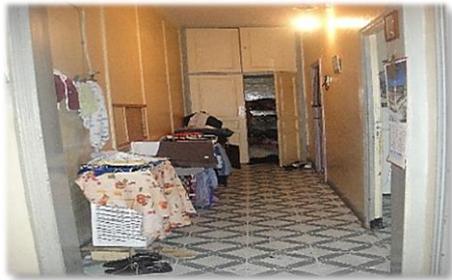
Surface habitable :	111,53m2	
Situation :	2 <sup>ème</sup> étage.	Figure n°266 : Couloir d'entrée.
Résultat grille d'évaluation de la dégradation :	-Note de l'indicateur de dégradation ID à 0 ,61: <b>Zone de dégradation très importante.</b> Note de dégradation des éléments majeurs (DM) : <b>68,75%</b> . -La note de dégradation générale (DG) : <b>53,75%</b> .

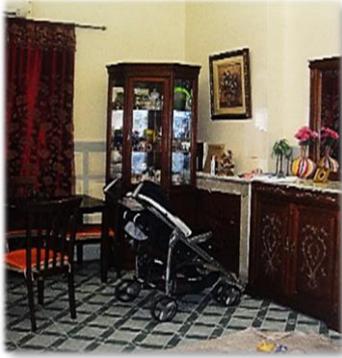
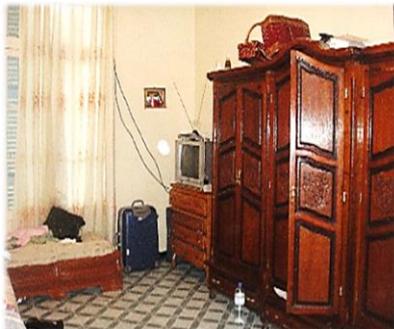
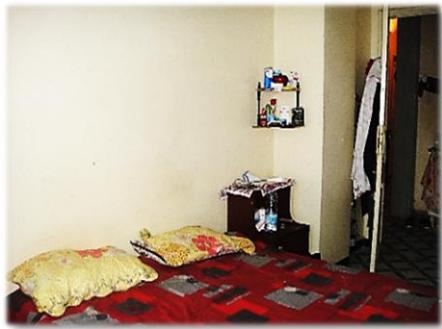
Source : cliché Auteur, enquête sur terrain, 2012.		
<b>Descriptif du système constructif et désordre :</b>		
<b>Organisation spatiale :</b>		
<p>- Mauvaise distribution des espaces de logement et mauvaise exploitation de ces derniers (les WC et salle de bain et cuisine sont exigus).</p> <p>- Couloir exploité comme endroit pour sécher le linge.</p> <p><b>Dégradation très importante :</b></p> <p>➔ <b>note d'état = 3. ampleur = 100 %.</b></p> <p>-Le nombre de chambres est suffisant mais le logement est mal exploité :</p> <p><b>dégradation forte :</b></p> <p>➔ <b>note d'état = 1. ampleur = 25 %.</b></p>

Figure n°267: Salle à manger.	Figure n°268 : Pièce des deux enfants (fille et garçon).	Figure n°269 : Chambre à coucher des parents.

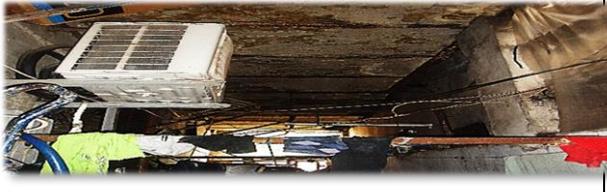
<p>Source : cliché Auteur, enquête sur terrain, 2012.</p>		
<p>- Des balcons reconvertis en toilettes avec des parois en brique pleine en entretenant l'augmentation de la charge sur le plancher des balcons qui risquent d'effondrer.  <b>→ note d'état = 3. ampleur = 100 %.</b></p>		
<p>Figure n°273 : Balcon très dégradé et mal exploité.</p>

- La réparation des Fissures au niveau des murs en maçonnerie.
- La réparation des ouvertures (portes et porte-fenêtre).
- Reprise de sous face des planchers dégradés et effondrés avec la reprise des planchers.
- Pose de l'étanchéité des parois et du plancher terrasse pour éviter les infiltrations des eaux et par conséquent le risque de corrosion des poutres métalliques.
- Confortements des balcons.

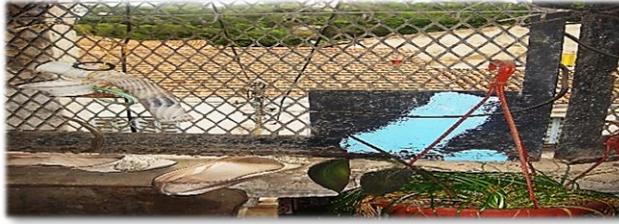
<p>Figure n°274: Garde-corps du balcon menace ruine.</p>

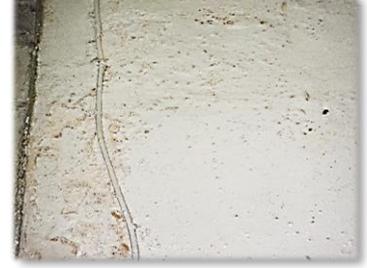
<p>Figure n°276 : Décollement ponctuel de l'enduit.</p>

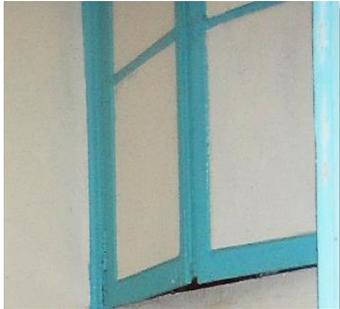
<b>Ventilation :</b>		
<p>- Ventilation moyenne dans les pièces principales et inexistante dans les pièces humides.</p> <p>- l'espace balcon est protégé par un film en plastique, pour empêcher les infiltrations des eaux de pluie. Augmente aussi l'humidité et empêche la ventilation du logement.</p> <p><b>Note d'état = 3</b> pour les pièces humides, <b>ampleur = 100 %.</b></p> <p>Pour les pièces principales :</p> <p><b>Note d'état = 1 et ampleur = 25 %.</b></p>	<p>Figure n°280: Fenêtre de salle de bain donne sur un espace couvert.</p>

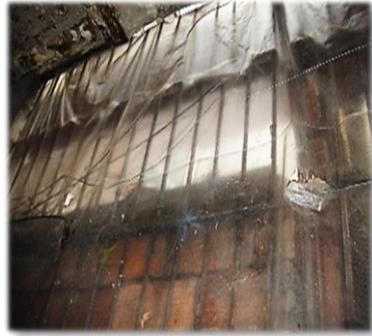
<p>Figure n°281: Balcon mal aéré.</p>

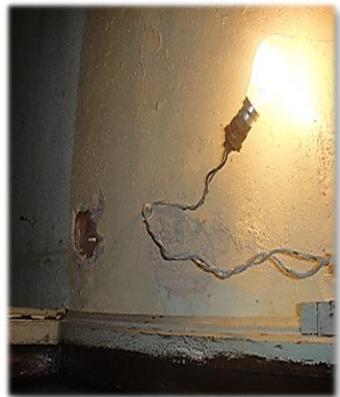
Source : cliché Auteur, enquête sur terrain, 2012.		
<b>Réseau :</b>		
<p>L'installation électrique en mauvais état.</p> <p><b>-note d'état = 2, ampleur = 100 %.</b></p> <p>- L'installation du gaz est en mauvais état et hors normes.</p> <p><b>-note d'état = 3, ampleur = 100 %.</b></p> <p>- Les conduites d'évacuation des eaux de pluie et eaux usées sont gravement dégradées :</p> <p><b>-note d'état = 1, ampleur = 25 %.</b></p> <p>- Aucune installation de sécurité d'incendie.</p> <p><b>-note d'état = 1, ampleur = 25 %.</b></p>	<p>Figure n°282: Installation électrique dangereuse.</p>

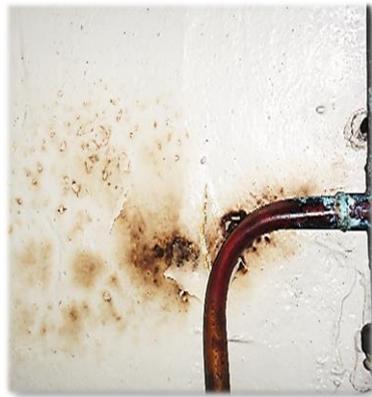
<p>Figure n°283: L'installation de gaz en mauvais état.</p>

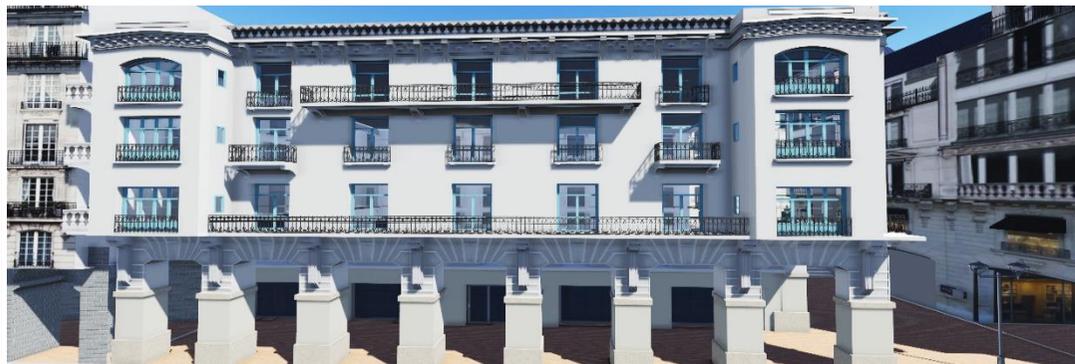
Figure n° 409: Façade transversale du côté Est qui donne sur la route nationale Didouche Mourad 'état initial'.

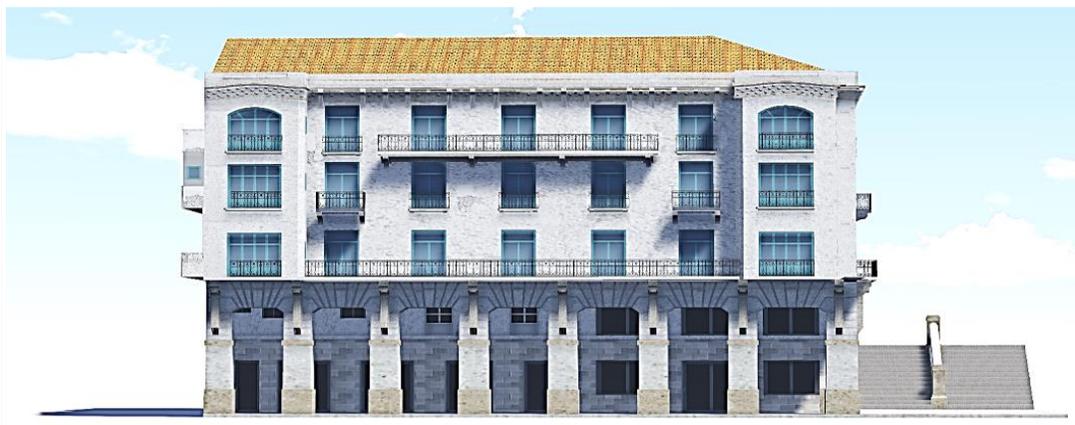
Figure n° 410: Façade transversale du côté Est qui donne sur la route nationale Didouche Mourad, avant la réhabilitation

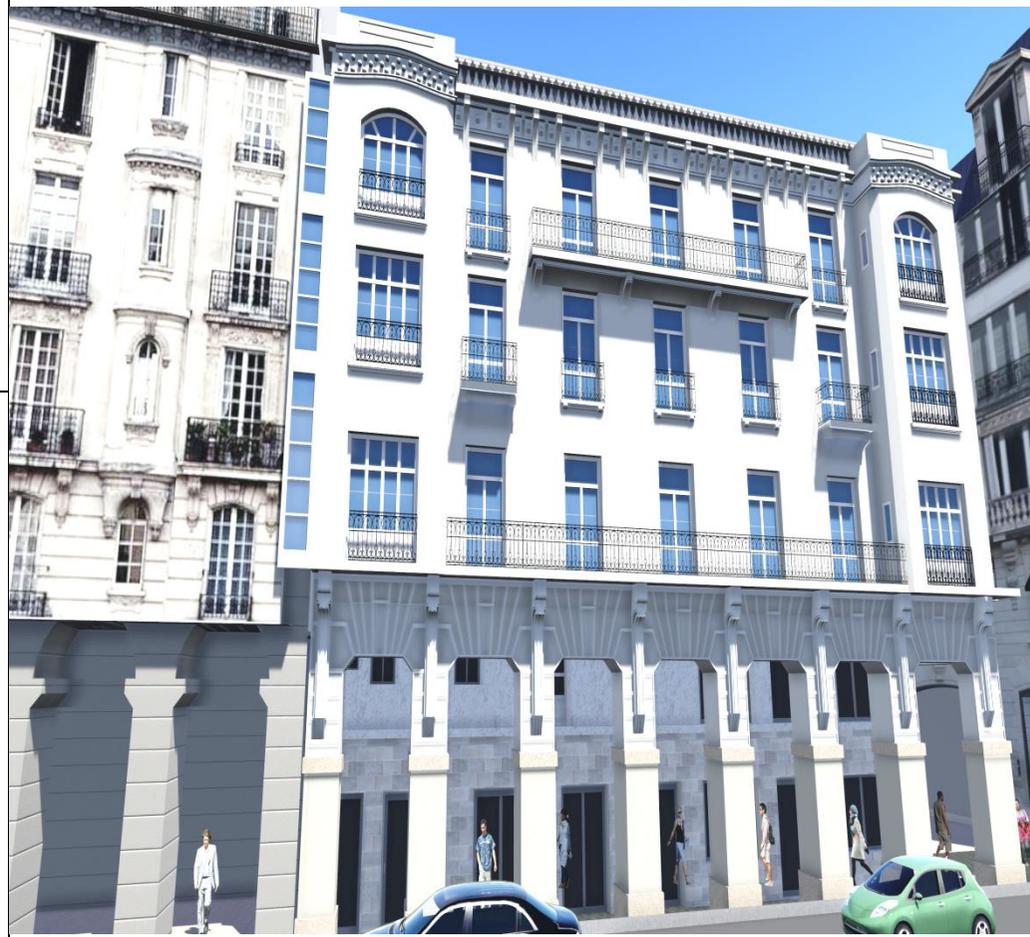
Figure n°411: Façade transversale du côté Est qui donne sur la route nationale Didouche Mourad après la réhabilitation.

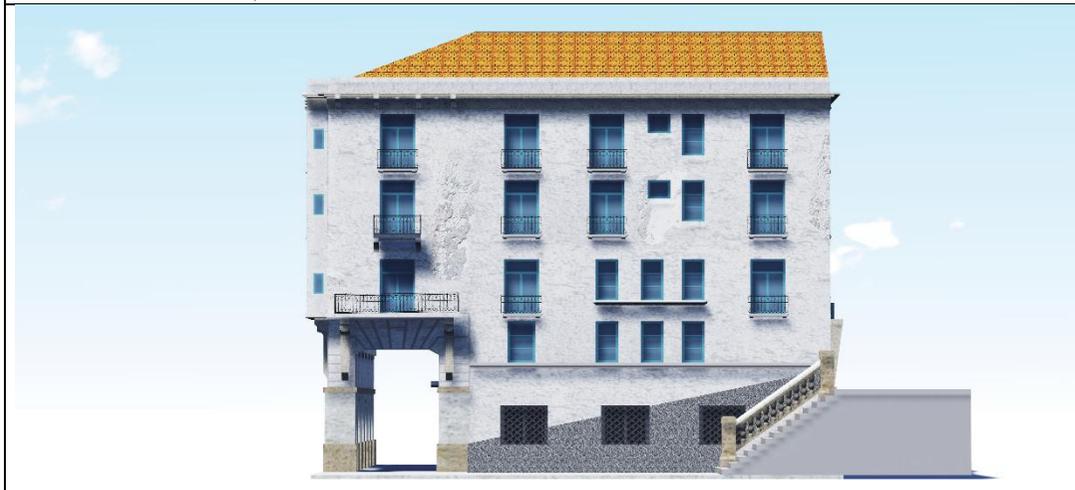
Figure n°412: Façade latérale du côté Nord qui donne sur l'avenue Messaoud Ben Gharssalah, avant la réhabilitation.

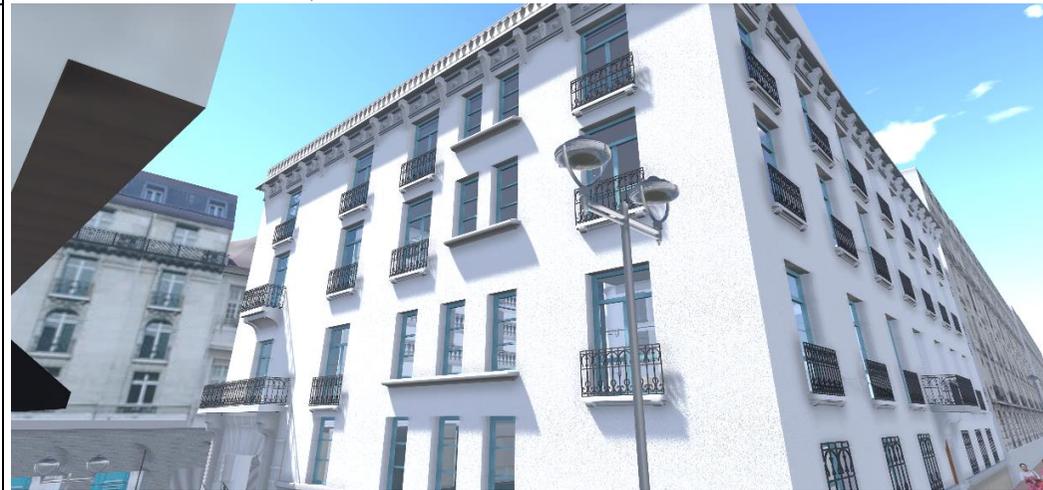
Figure n° 413: Façade latérale du côté Nord qui donne sur l'avenue Messaoud Ben Gharssalah, état initial.

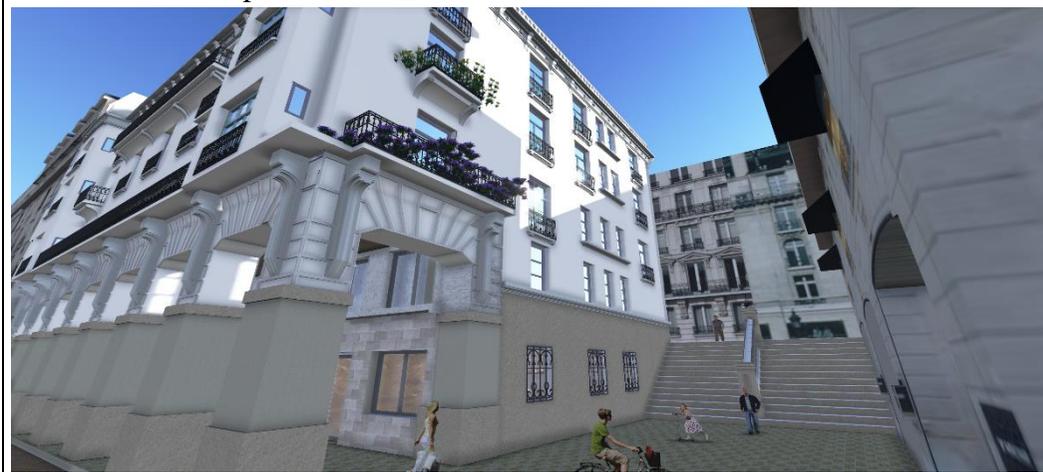
Figure n° 414: Façade latérale du côté Nord qui donne sur l'avenue Messaoud Ben Gharssalah, après la réhabilitation

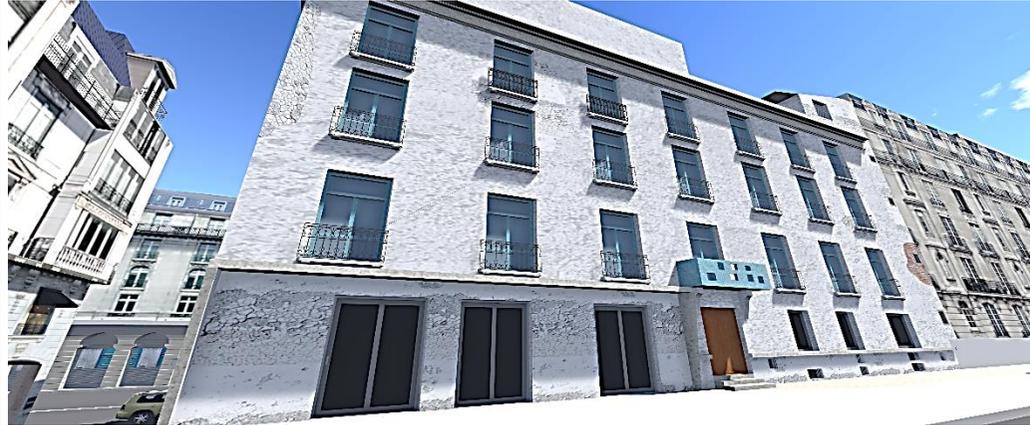
Figure n° 415: Façade principale du côté Ouest qui donne sur l'avenue Messaoud Ben Gharssalah, avant la réhabilitation
