Mémoire présenté en vue de l'obtention  
Du diplôme de Magister.

Spécialité ou option : Techniques de réhabilitation du vieux bâti.

**La réhabilitation des immeubles du style européen en Algérie. Cas de l'immeuble 12 Messaoud Ben Gharsalah. Quartier napolitain, Skikda.**

À cet effet, nous avons effectué une analyse du quartier Napolitain et de l'immeuble 12 rue salleh ben gharsallah, un diagnostic d'état des lieux afin d'évaluer les dégradations ainsi que les pathologies que présente ce cadre bâti.

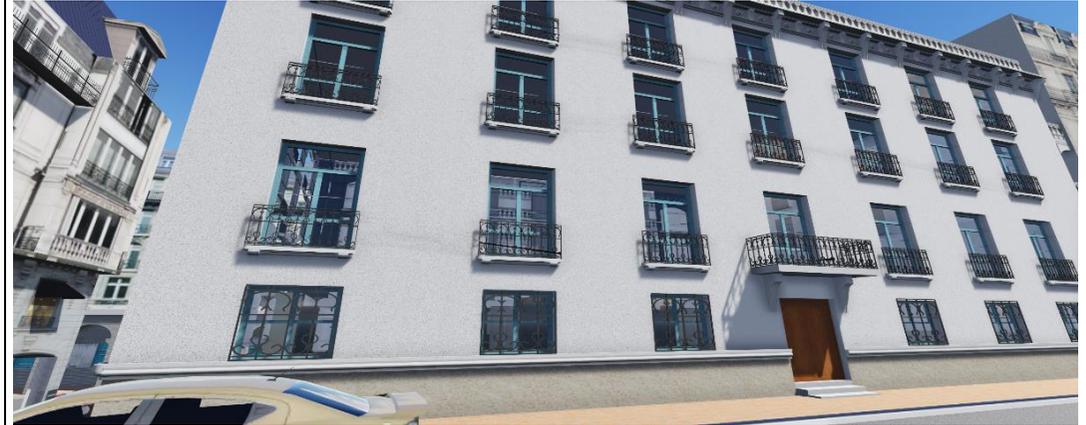
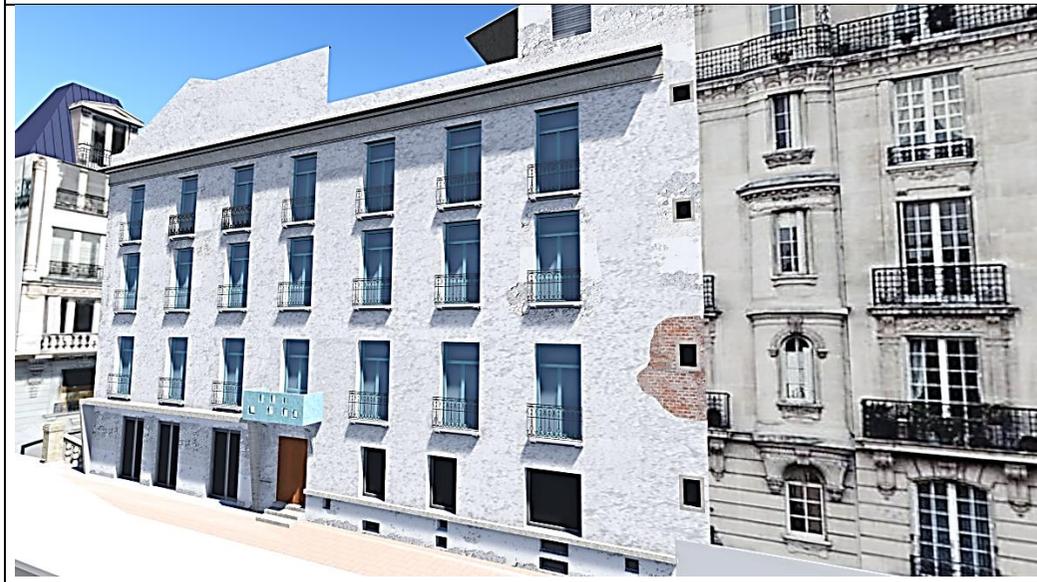
Figure n° 416: Façade principale du côté Ouest qui donne sur l'avenue Messaoud Ben Gharssalah, état initial.

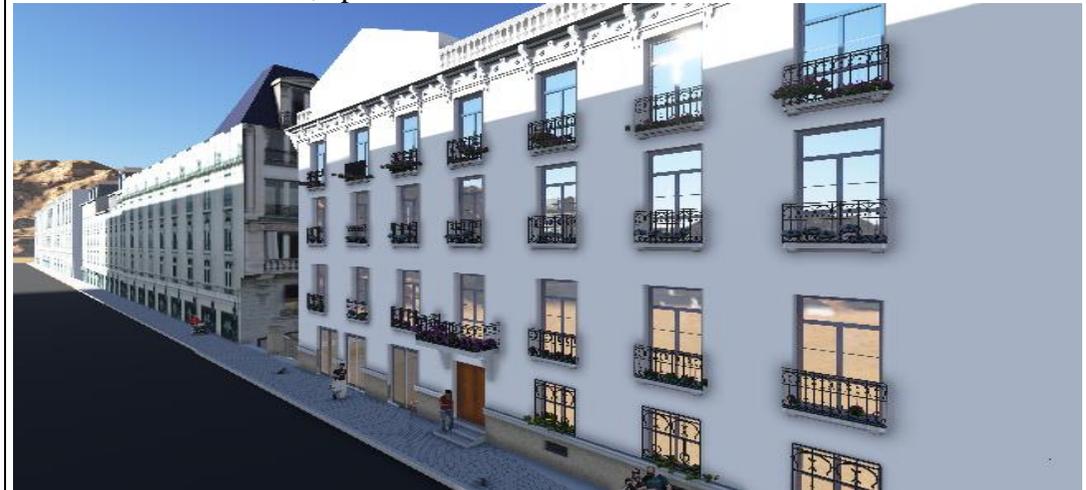
Figure n° 417: Façade principale du côté Ouest qui donne sur l'avenue Messaoud Ben Gharssalah, après la réhabilitation.

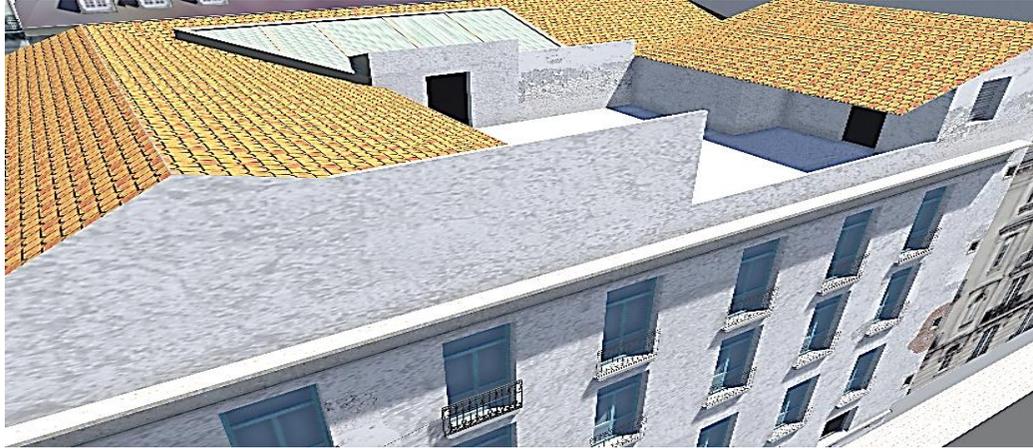
Figure n° 418: La toiture avant la réhabilitation :

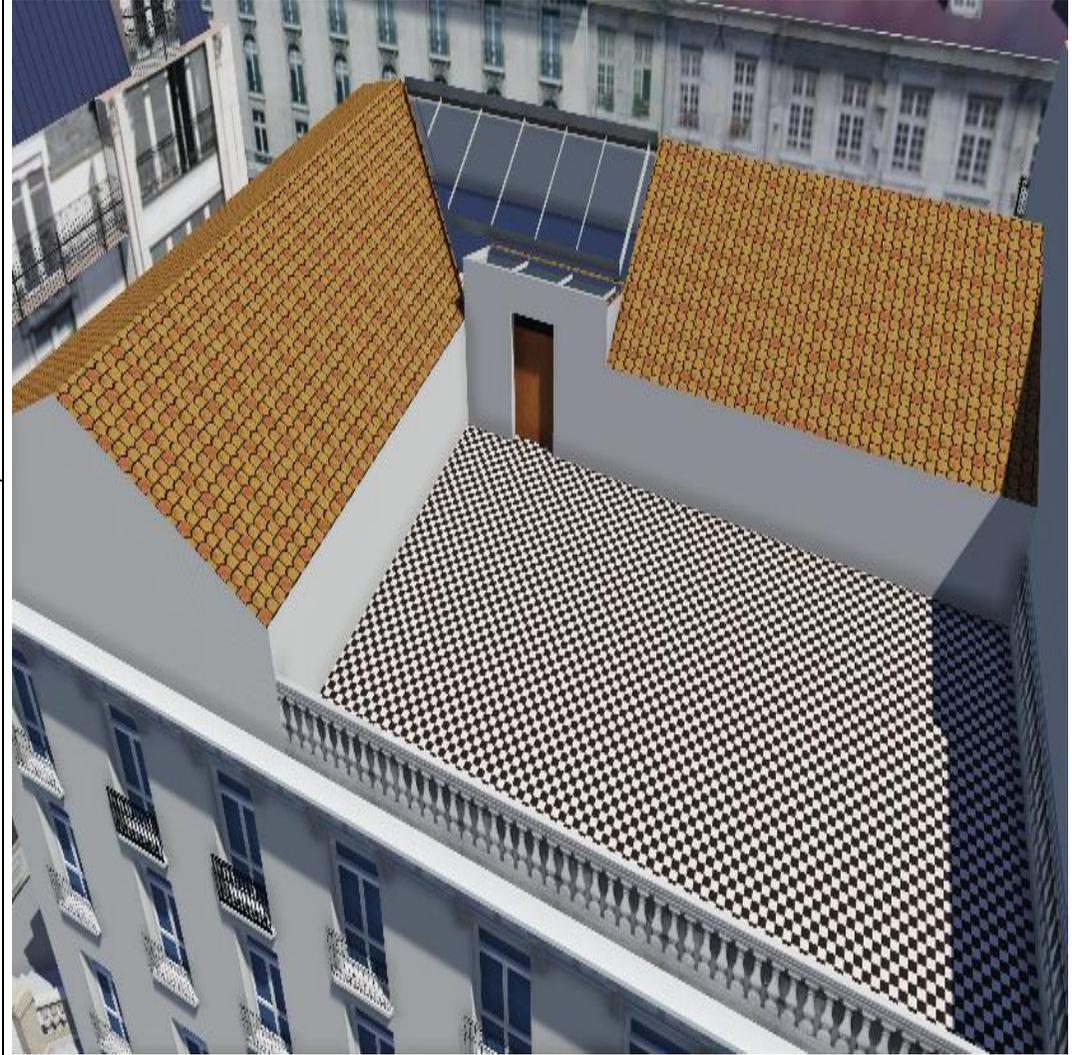
Figure n° 420: La toiture après la réhabilitation.
